**Opinia techniczna elewacji kościoła pw. Nawiedzenia
Najświętszej Marii Panny w Regnowie.**

Kościół pw. Nawiedzenia Najświętszej Marii Panny
Regnów 7,
96 – 232 Regnów

Parafia Rzymskokatolicka
Nawiedzenia NMP w Regnowie
96-232 Regnów, Regnów 7

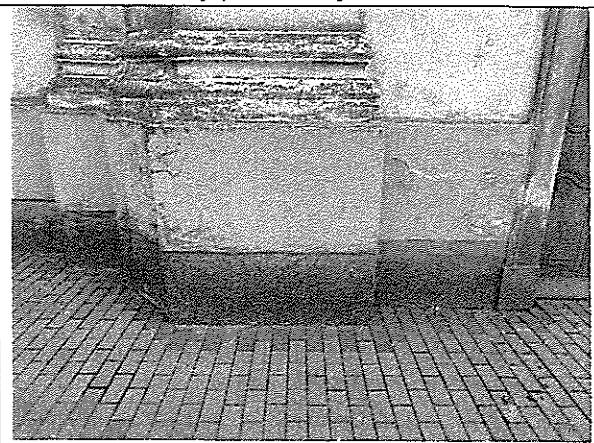
Można powiedzieć, że stosunkowo najlepiej zachował się cokół elewacji frontowej a najgorzej od strony wschodniej i południowej. Największe zniszczenia widoczne są w pasach w okolicach rur spustowych. Zewnętrzna warstwa kamienia cokołu tych partii jest w dolnej części zniszczona. Cienka warstwa kamienia odpadła. Powyżej kamień zachowany jest dość dobrze, choć z licznymi ubytkami, słabo widoczna jest także faktura grostkowana, która zanika pod wieloma nawarstwieniami farby i szlichty.

Zd.8 Widok strefy cokołowej na frontonie

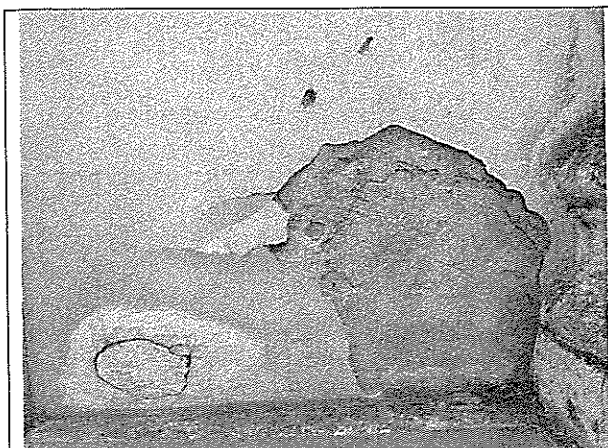
Zd.9 Widoczne uzupełnienia wtórne tynku nad cokołem

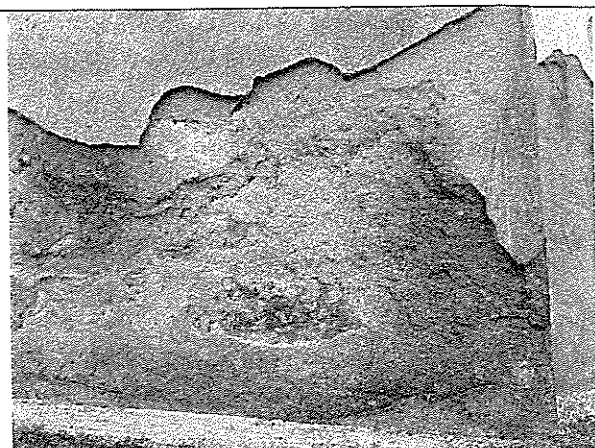
Tynki te są generalnie w dobrym stanie ale w wielu miejscach są one zmurszałe, odspojone, pozbawione własności technicznych. Kruszą się i sypią. W wyniku starzenia się materiału nastąpiły zniszczenia strukturalne tynku w postaci spękań, włoskowatych zarysowań i odspojień. Takie miejsca narażone na szczególne opłukiwanie wodą sprzyjają penetracji wody w głąb elewacji, co prowadzi do dalszych zniszczeń.

Zd.10 Widoczne zniszczenie tynku

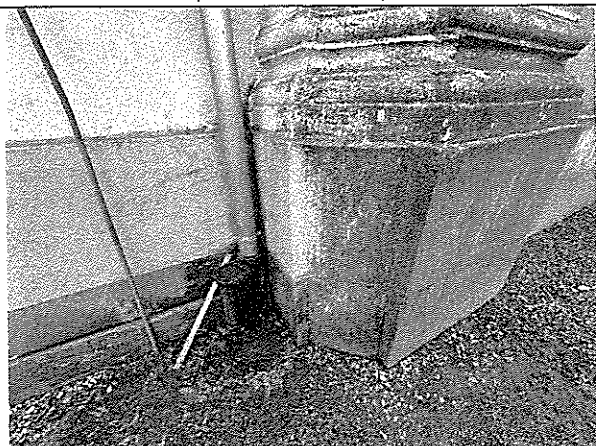
Szczególnie jest to widoczne w pobliżu pionów rur spustowych. Ich nieszczelności powodują zniszczenia tynku przez działanie wody. Zniszczenia w pobliżu rur spustowych widoczne są na elewacji południowej i północnej, gdzie nieszczelne połączenie rury spustowej z czyszczakiem doprowadziło do całkowitego zniszczenia tynku i rozwoju glonów na zawilgoconym podłożu.

Nowe rury spustowe wymienione podczas ostatniego remontu wpięte są do rur PCV odprowadzających wodę o mniejszej średnicy za pomocą nieszczelnych czyszczaków. Zredukowanie średnicy rur odpływowych oraz ich niedrożność powoduje wypływ wody z czyszczaków i zalewanie cokołów.

Zd.11 Widoczne zawilgocenie tynku przy rewizji rury spustowej

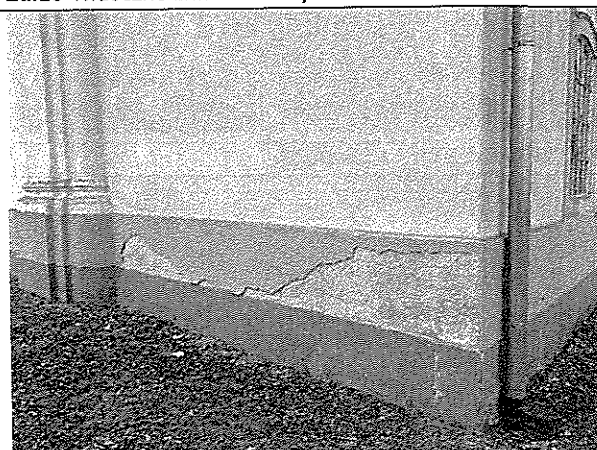
Ubytki i wykruszenia powierzchni tynku występują głównie w strefie cokołowej zaś rysy są martwe, o niewielkiej rozwarości.

Zd.12 Zniszczony tynk w strefie cokołowej

W partiach mocno zasolonych – pas tynków przyziemia elewacji oraz niektóre obszary przy rurach spustowych – przewiduje się wykonanie tynków szerokoporowych, które w swej strukturze magazynują sole nie dopuszczając do powstania wykwitów na powierzchni końcowych wypraw. Po skuciu zasolonych i zniszczonych zapraw należy wykonać zabieg odsalania polegający na naprzemiennym opłukiwaniu wodą i wysychaniu ściany. Pozwoli to na usunięcie zmagazynowanych w przypowierzchniowej warstwie materiału. Po wykonaniu warstwy podkładowej z tynków szerokoporowych można będzie przystąpić do wykonania właściwych tynków. Zwraca się uwagę na ścisłe przestrzeganie reżimu technologicznego zalecanego przez producenta materiałów (dotyczy to przede wszystkim pielęgnacji zapraw i respektowania okresów wiązania zapraw).

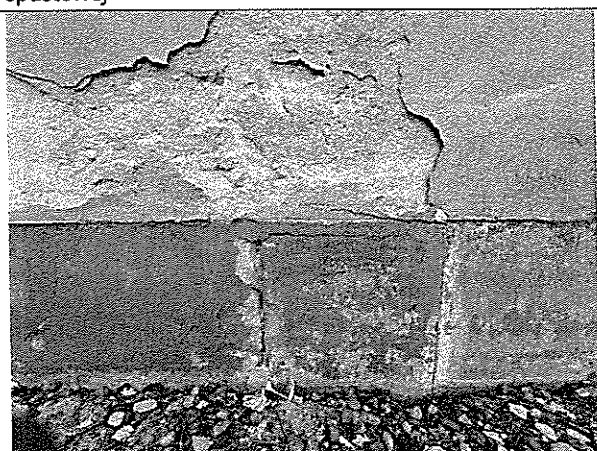
miejscami zaprawą betonową. Stan kamienia pod tą zaprawą jest katastrofalny. W większości jest on pozbawiony lepiszcza, wymyty, osypuje się, pudruje i łuszczy.

Uszczelnienie nieprzepuszczalnymi warstwami farby oraz mocną zaprawą cementową spowodowało brak dyfuzji pary wodnej, a w konsekwencji zniszczenie struktury. Nałożenie zaprawy na kamień miało go „odnowić”, tymczasem spowodowało prawie całkowitą degradację materiału.

Zd.13 Widoczne zniszczenie cokołu kamiennego i tynku nad ciosami kamiennymi

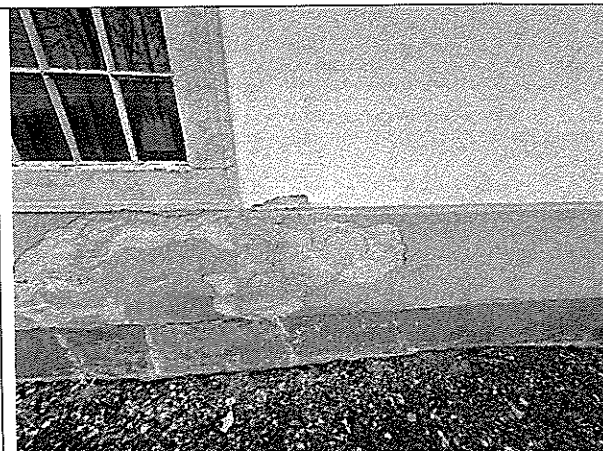
Zd.14 Widoczne zniszczenie cokołu pod oknem

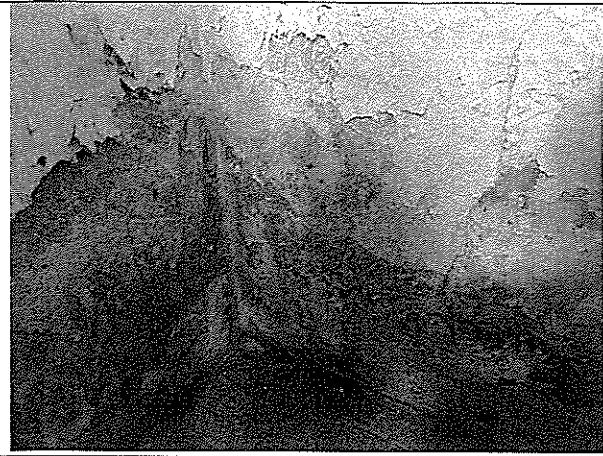
Zawilgocenia są widoczne i w elewacji i od środka kościoła - na wewnętrznych tynkach.

Zd.15 Zawilgocony tynk wewnętrzny

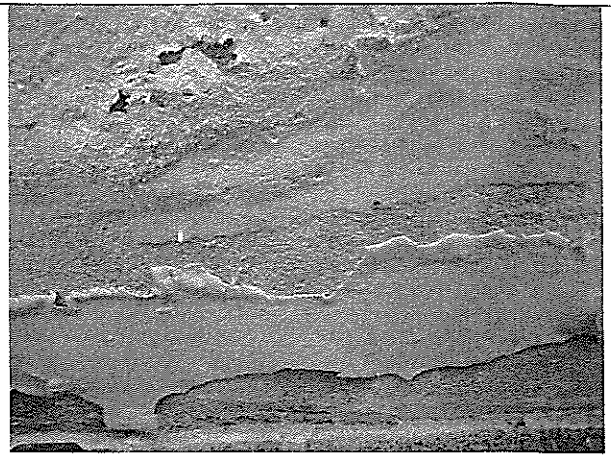
Zd.16 Zawilgocony tynk wewnętrzny

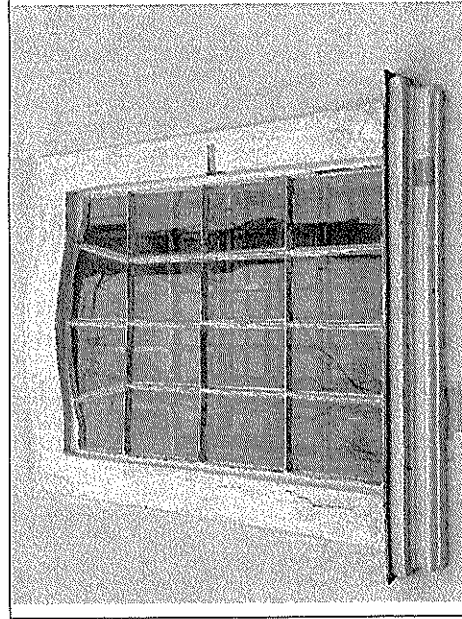
Portale okienne w wyższych partiach elewacji wykonane z tynku wapiennego z licznymi nieregularnymi spękaniem. Portale wymagają konserwacji.

Zd.20 Widok okna z portalem cementowym.

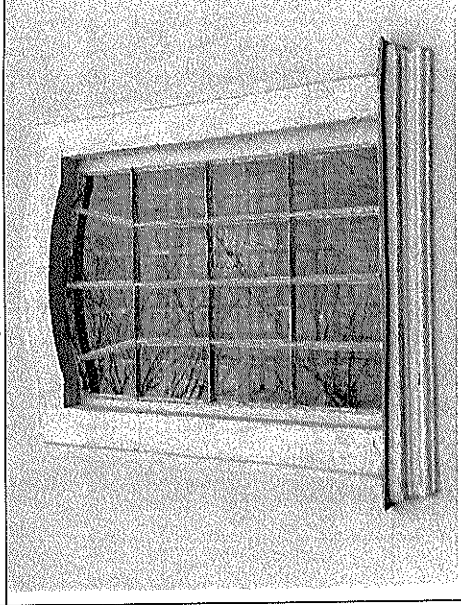
Zd.23 Widok okna z portalem cementowym.

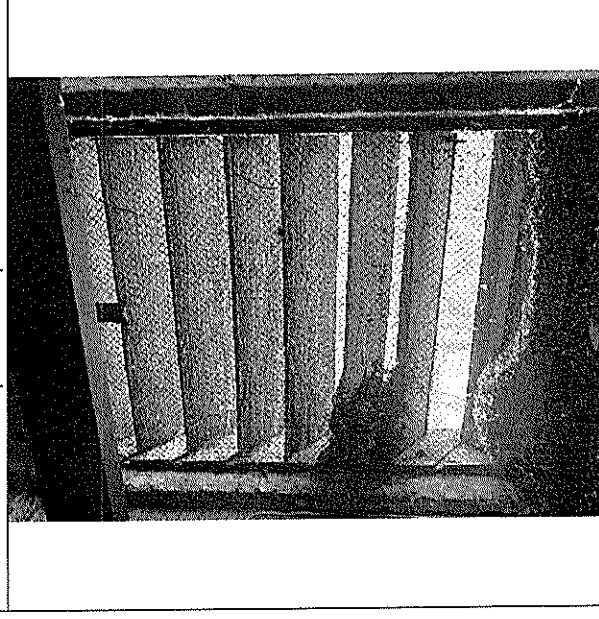
Żaluzje otworów dzwonnicy bardzo silnie zniszczone. Są to żaluzje wtórne wykonane z desek o małej grubości czego efektem są ugięcia desek. Wiele desek jest spróchniała i w wielu miejscach występują ślady żerowania owadów kołatka i larw spuszczela. Siatki zabezpieczające otwory zamontowane od środka za żaluzjami, przez co ptaki miały idealne warunki do zakładania gniazd między żaluzją a siatką. Odchody ptaków przyczyniły się do rozwoju grzybów na żaluzjach. Żaluzje do zdemontowania i wykonania nowych.

Zd.24 Widok żaluzji na wieży z odchodami ptaków.

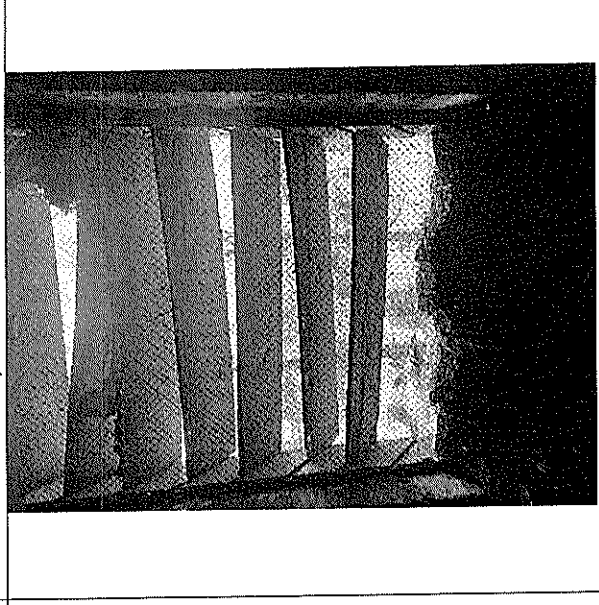
Zd.25 Widok uszkodzonych żaluzji na wieży.

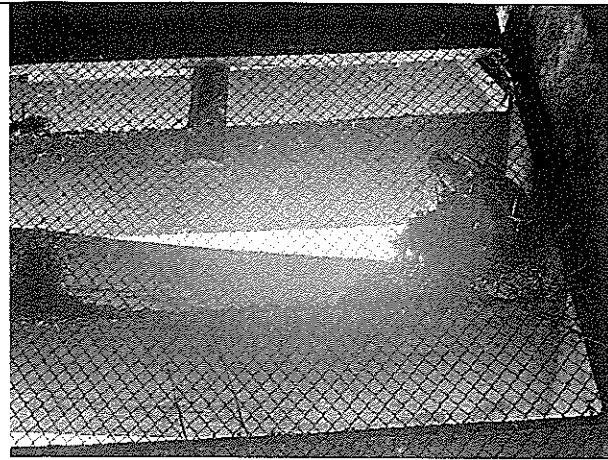
Zd.26 Widok uszkodzonych żaluzji z truchłem gołębia.

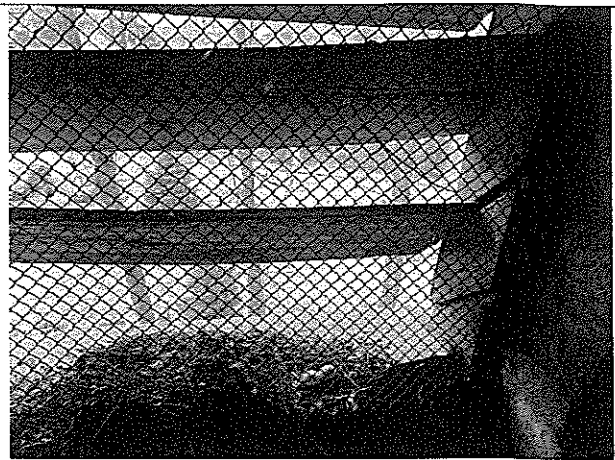
Zd.27 Widok gniazda ptaków w oknie wieży.

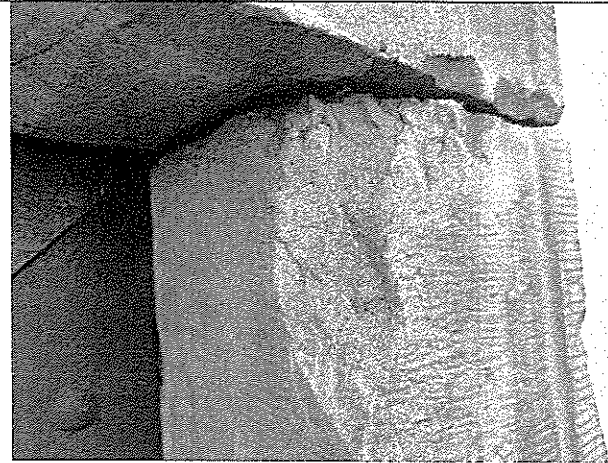
Portale drzwi oraz okien eksponowane są w kamieniu, bez mineralnych nawarstwień. Największe zniszczenia kamienia widoczne są w dolnych partiach portali drzwiowych. Zniszczenia tej części spowodowane są, podobnie jak w przypadku cokołu, zawilgoceniem kamienia oraz podciąganiem kapilarnym wody wraz z solami. Wyższe partie zachowane są w stosunkowo dobrym stanie. Widoczne są nieliczne cementowe kity oraz mechaniczne obtłuczenia. Ciosy kamienne, z których wykonano pilastry, mają czytelną groszkowaną fakturę z obwódka, tzw. szlak krakowski.

Wszystkie portale drzwi pokryte są obecnie kremową farbą emulsyjną. W wyniku uszczelnienia powierzchni kamienia farbą i mocnymi zaprawami struktura piaskowca uległa znacznemu osłabieniu.

Zd.28 Widok uszkodzonego portalu drzwiowego z piaskowca.

Portale wejściowe wymagają przeprowadzenia prac konserwatorskich w pełnym zakresie. Niezbędne będzie wykucie kitów i uzupełnień cementowych, wzmocnienie strukturalne kamienia, uzupełnienie ubytków, scalenie kolorystyczne i hydrofobizacja.

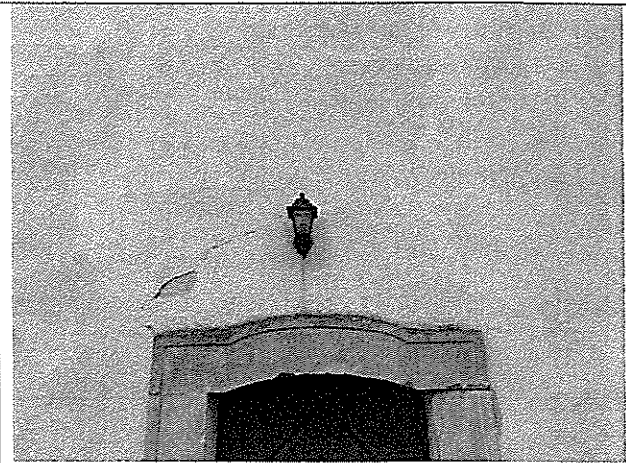
Zd.29 Widok uszkodzonego tynku nad portalem okiennym.

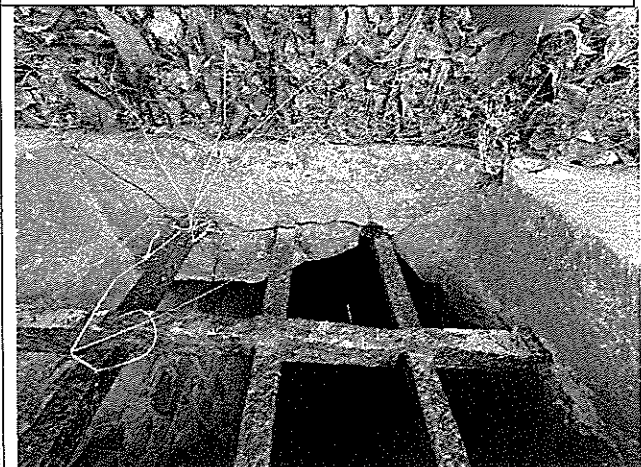
Wskutek podnoszenia się terenu pierwotna wysokość cokołu uległa obniżeniu. Okna piwniczne mają wykonane obramowanie z ciosów piaskowca tej samej barwy. Dolna część miała stanowić barierę dla wody aby nie wlewała się przez okno. Te dolne bloki są najbardziej zniszczone z uwagi na wodę, która spowodowała korozję krat, pęczenie metalu i rozsadzanie piaskowca.

Zd.31 Widok uszkodzonego ciosu kamiennego poprzez rdzewiejącą kratę.

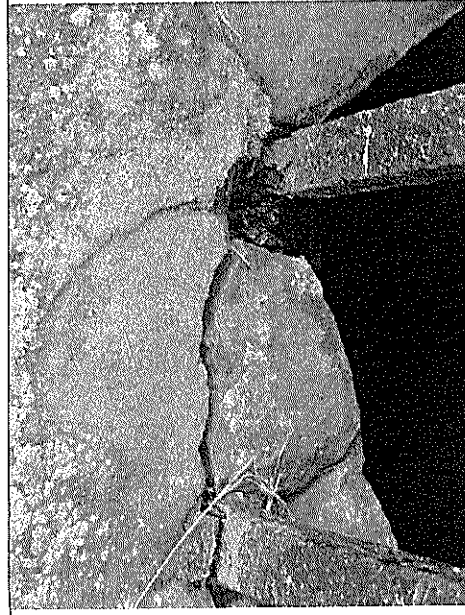
Zd.32 Widok uszkodzonego ciosu kamiennego w powiększeniu oraz korodującej kraty.

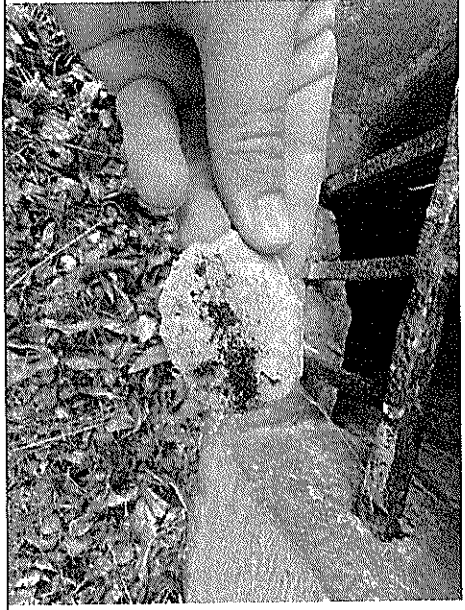
Zd.33 Widok uszkodzonego ciosu kamiennego w powiększeniu.

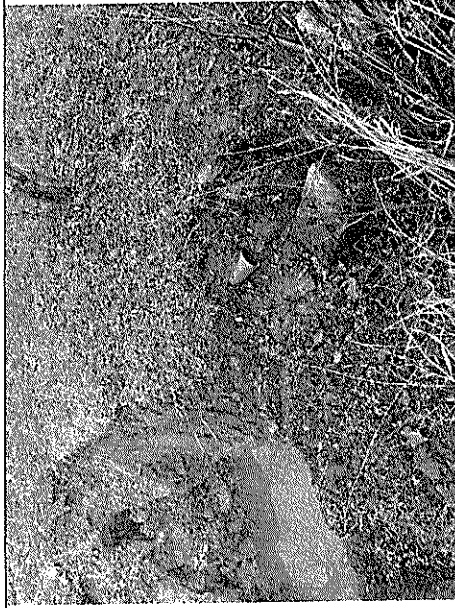
Zawilgocenia ścian są spowodowane wodami opadowymi z dachu (rury spustowe odprowadzały wodę do rur PCV o mniejszym przekroju, zakończonymi od strony północnej w skarpie za parkingiem a od strony południowej w ziemi przy chodniku bez dalszego zagospodarowania wody), zacinającymi opadami na wysokie ściany zewnętrzne kościoła i ich spływem na kamienne odsadzki fundamentów (z utrudnionym odpływem od kościoła), brakiem poziomej izolacji ścian i brakiem możliwości odprowadzania wilgoci ze ścian.

Zd.36 Widok wylotu rury odwadniającej zakończonej przy chodniku po stronie południowej.

Teren wokół kościoła wymaga w kilku miejscach reprofilacji dla odprowadzenia wód opadowych na zewnątrz od ścian kościoła. Należy również przewidzieć wykonanie nowego odcinka kanalizacji deszczowej od strony południowej i wyprowadzenie

go wzdłuż parkingu w skarpe po stronie północnej, odprowadzając wody opadowe z dachu poza obszar kościoła.

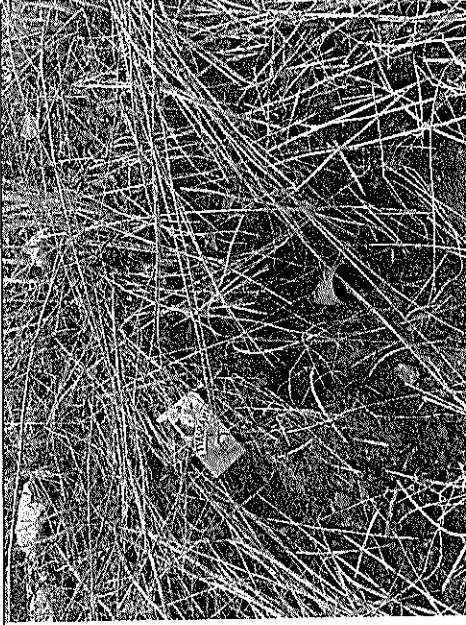
Zd.37 Widok wylotu rury odwadniającej zakończonej w skarpie po stronie północnej.

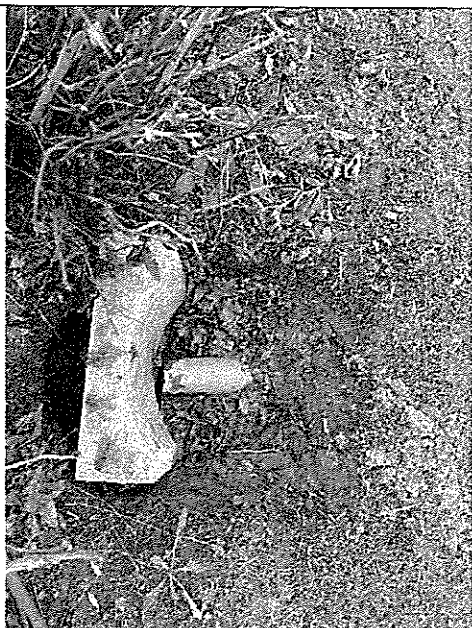
Zd.38 Widok wylotu rury odwadniającej zakończonej przy chodniku po stronie południowej.

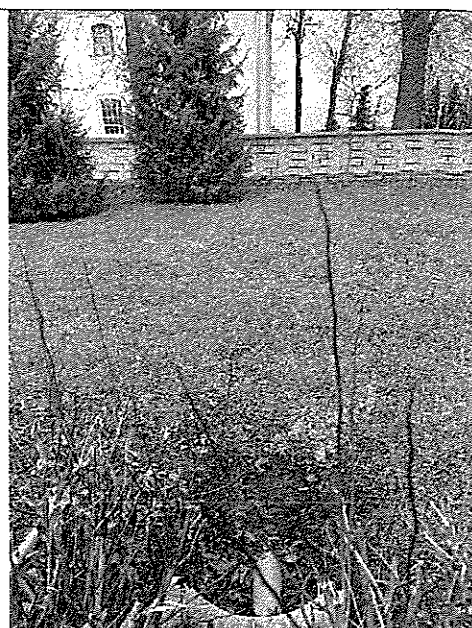
Zd.39 Widok wylotu rury odwadniającej o mniejszej średnicy zakończonej przy chodniku po stronie południowej.
