PROGRAM PRAC KONSERWATORSKICH DO ELEWACJI KOŚCIOŁA

P.W. NAWIEDZENIA NMP W REGNOWIE

96-232, REGNÓW 7

MARZEC 2024

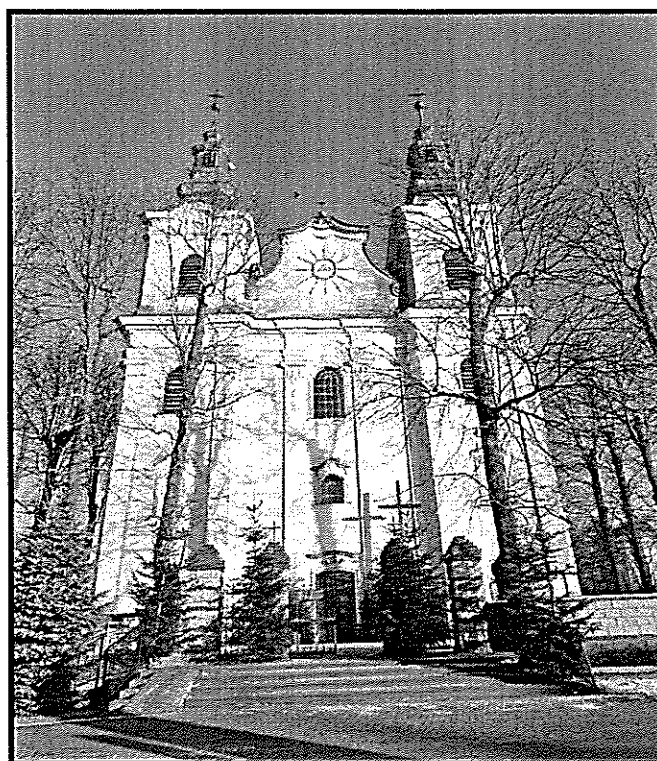
Fot. 11. Stan zachowania elewacji frontowej (zachodniej) kościoła w Regnowie.

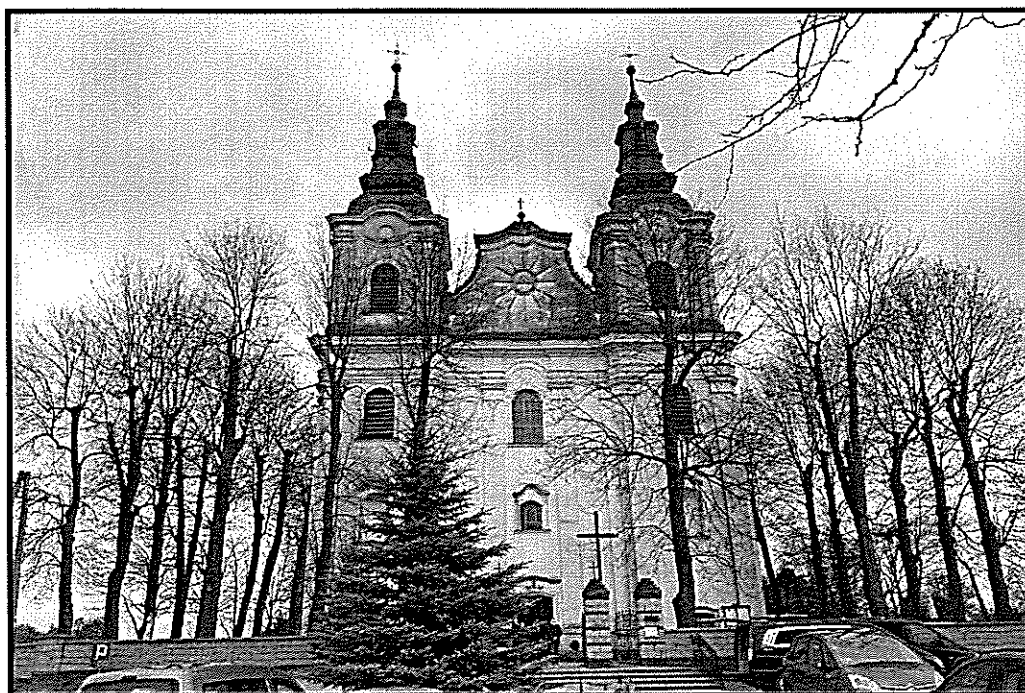
Fot. 12. Stan zachowania elewacji frontowej (zachodniej) kościoła w Regnowie.

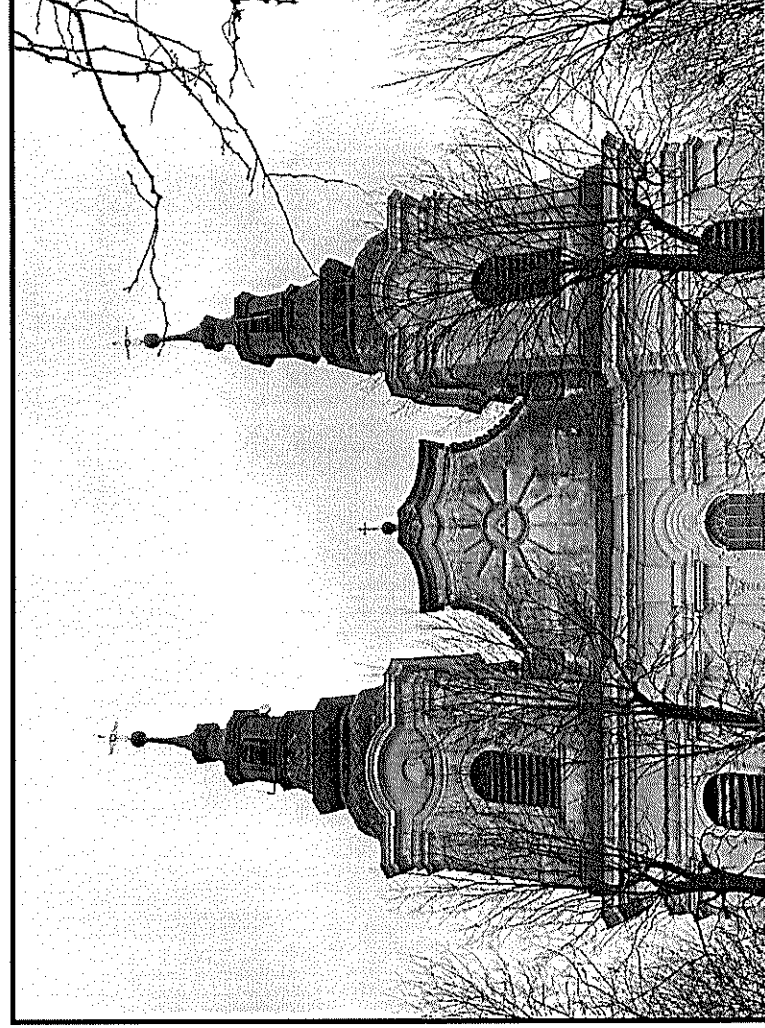
Fot. 13. Stan zachowania elewacji frontowej (zachodniej) kościoła w Regnowice.

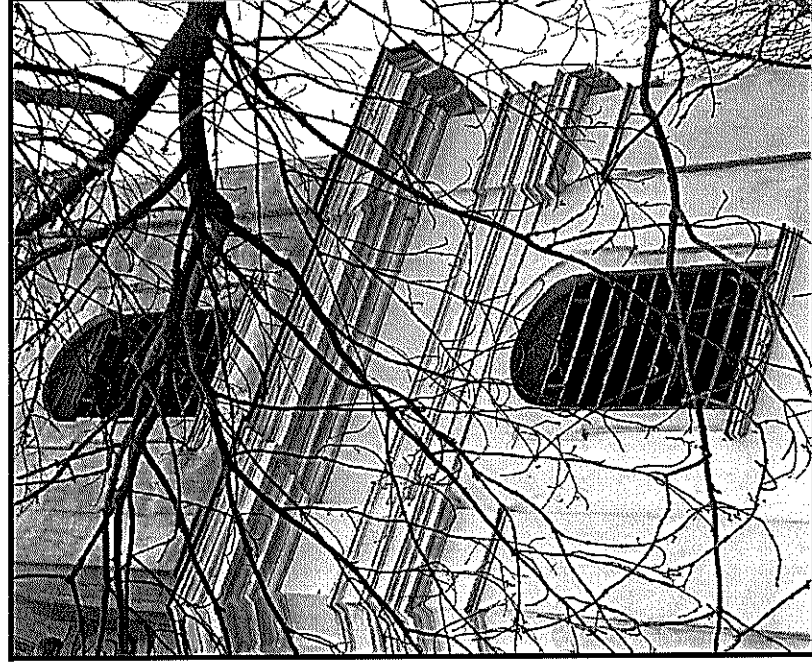
Fot. 14. Stan zachowania elewacji frontowej (zachodniej) kościoła w Regnowice.

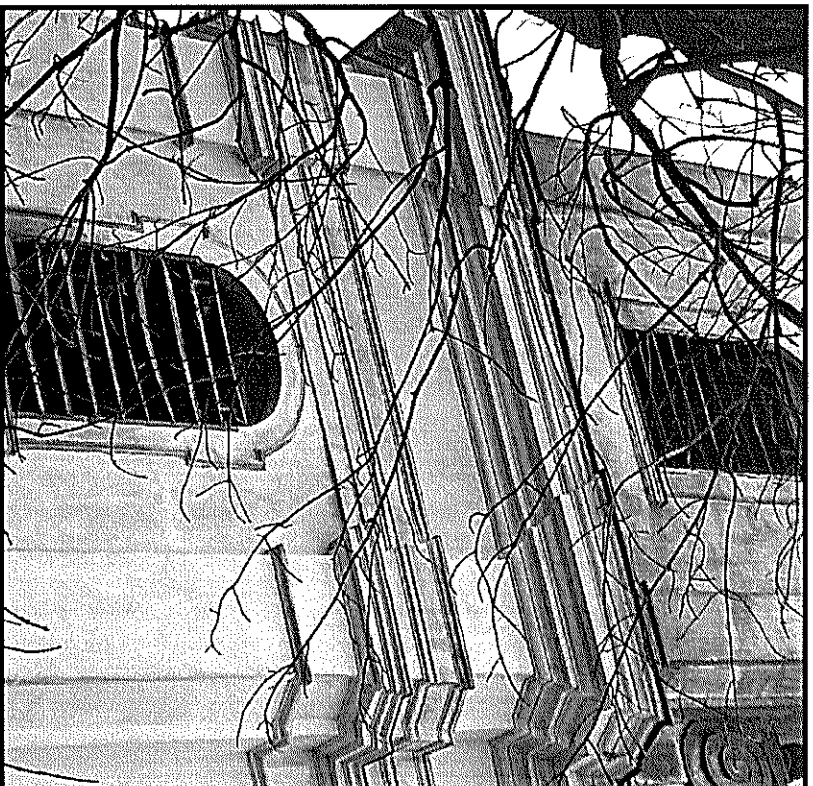
Fot. 15. Stan zachowania elewacji frontowej (zachodniej) kościoła w Regnowice.

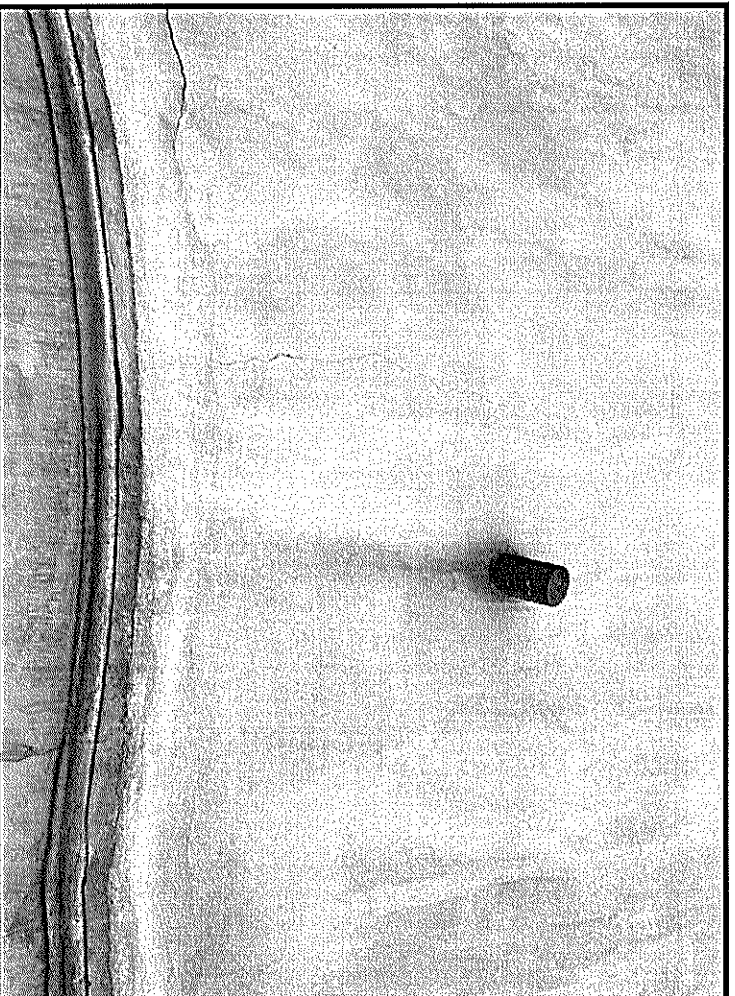
Fot. 16. Stan zachowania elewacji frontowej (zachodniej) kościoła w Regnowice.

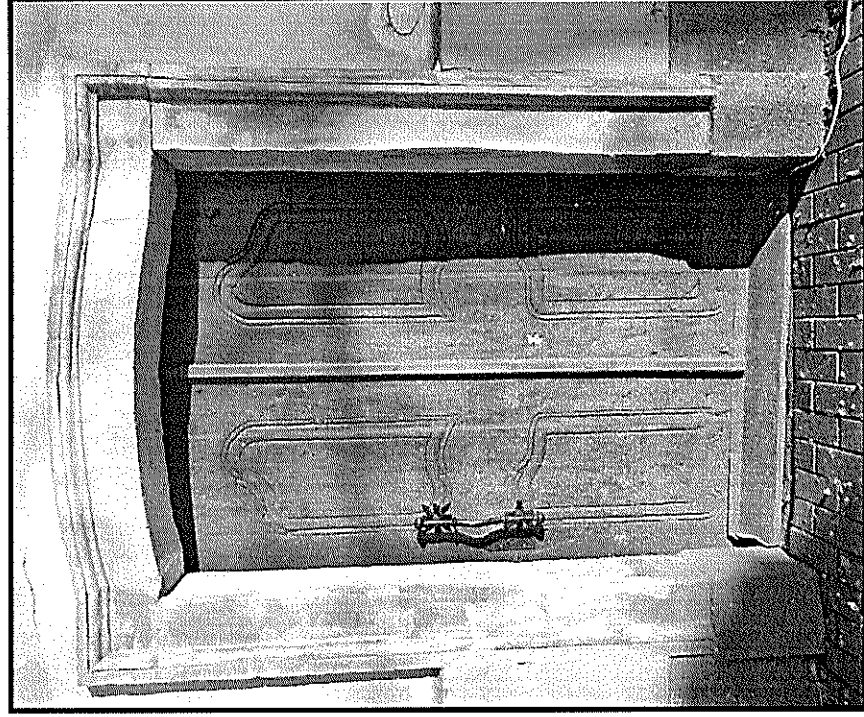
Fot. 17. Stan zachowania elewacji frontowej (zachodniej) kościoła w Regnowie.

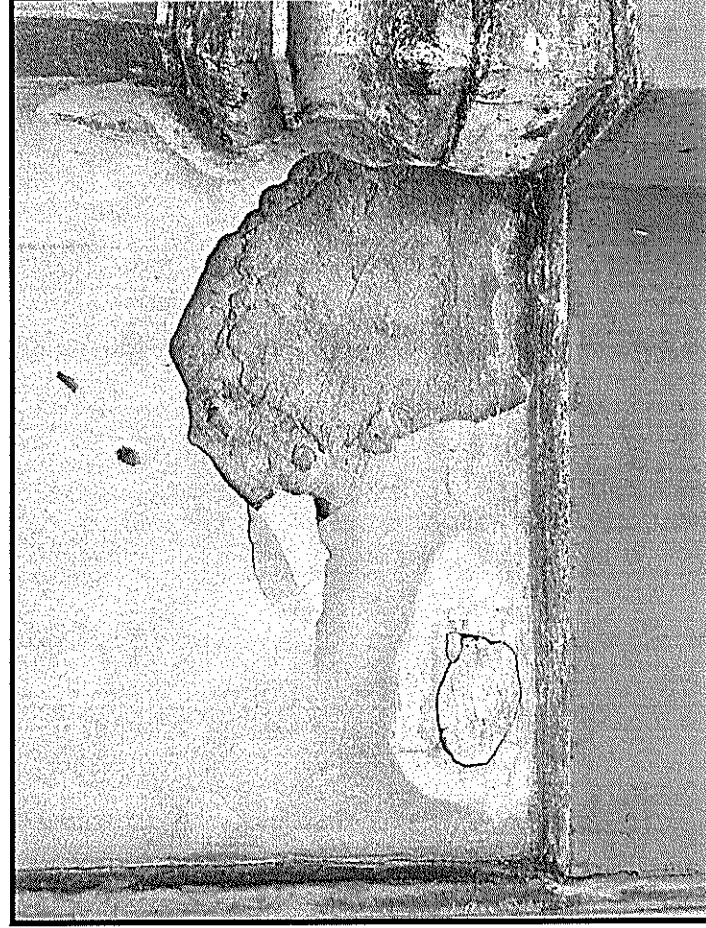
Fot. 18. Stan zachowania elewacji frontowej (zachodniej) kościoła w Regnowie.

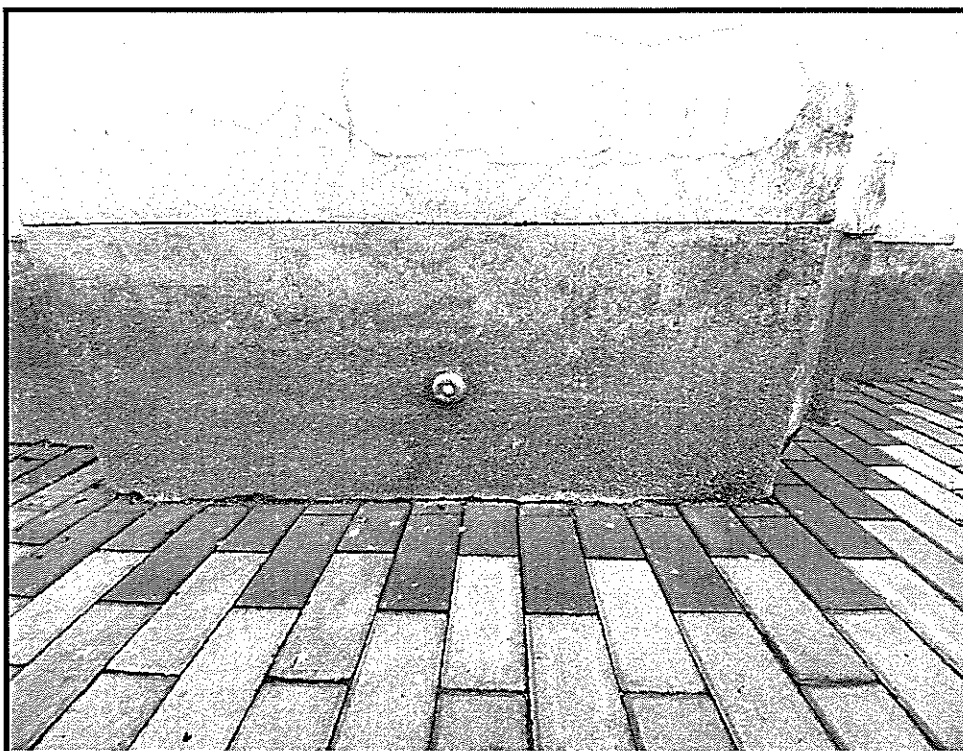
Fot. 19. Stan zachowania elewacji frontowej (zachodniej) kościoła w Regnowie.

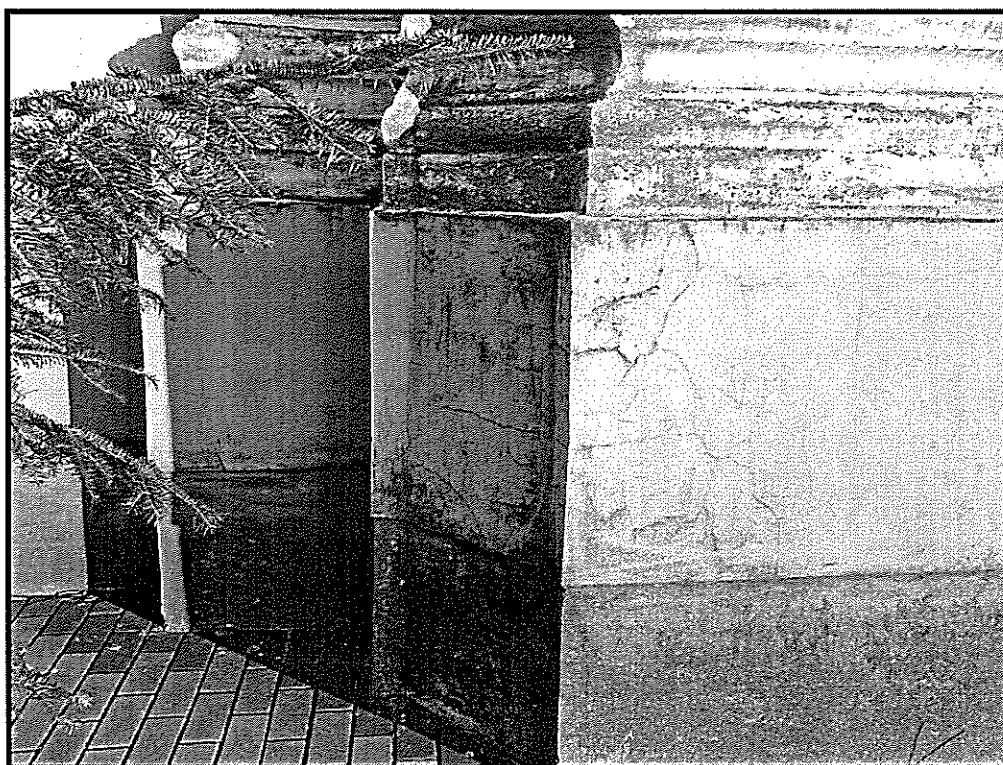
Fot. 20. Stan zachowania elewacji frontowej (zachodniej) kościoła w Regnowie.

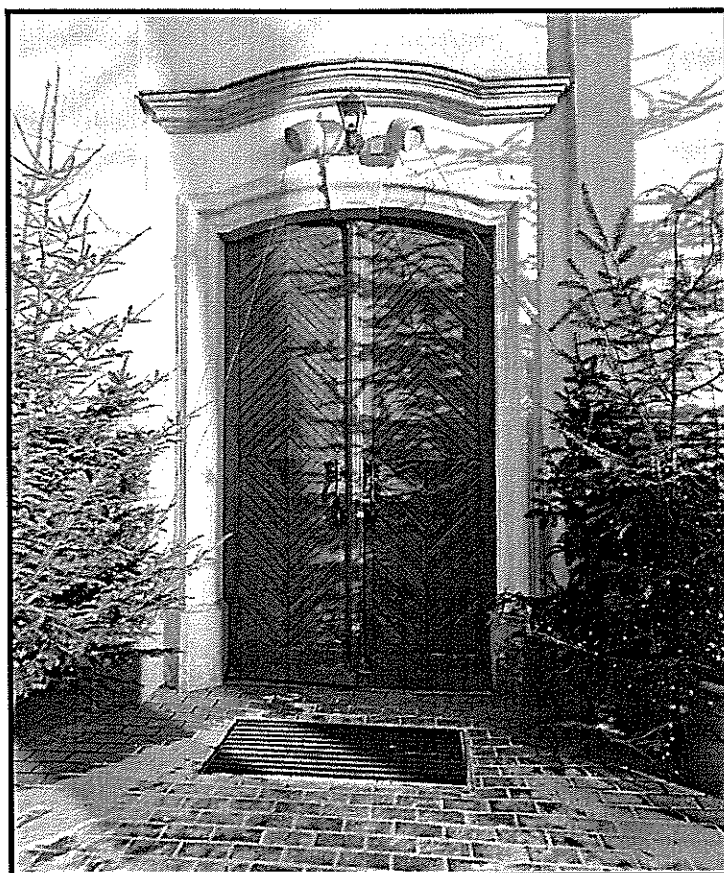
Główne drzwi wejściowe do świątyni uległy uszkodzeniu w czasie toczących się walk podczas I wojny światowej. Zostały wymienione i różnią się od zachowanej stolarki. Pomimo zadowalającego stanu zachowania drzwi wymagają przeprowadzenia prac konserwatorskich.

Fot. 21. Stan zachowania stolarki drzwiowej, kościoła w Regnowie.

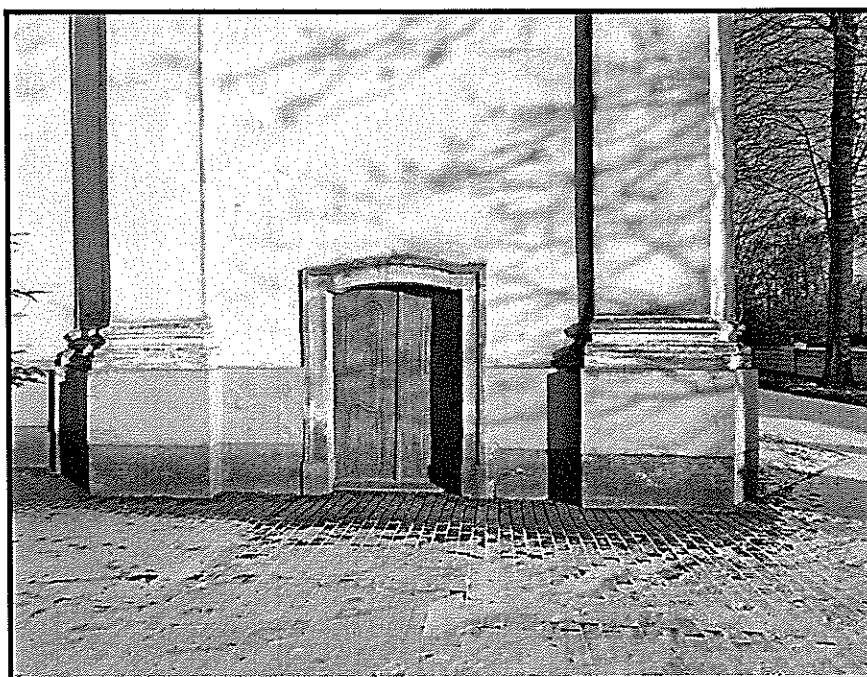
Fot. 22. Stan zachowania stolarki drzwiowej (zachodniej) kościoła w Regnowie.

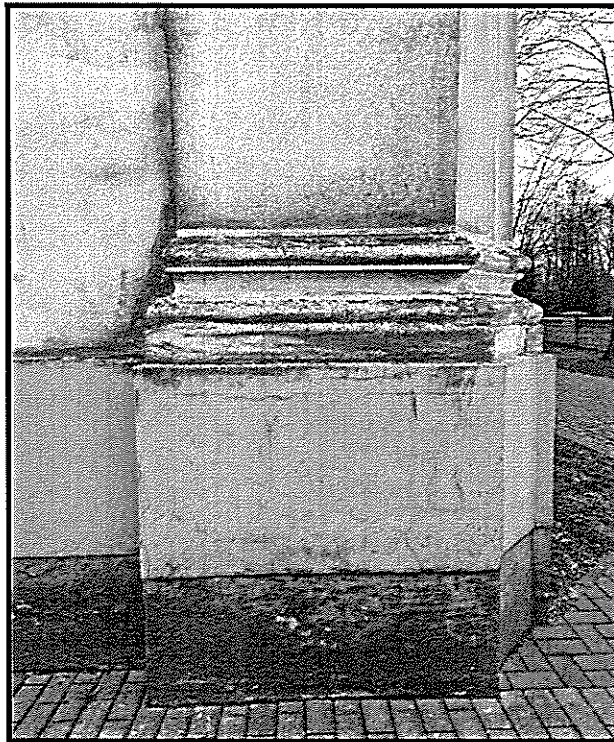
Fot. 23. Stan zachowania cokołu elewacji zachodniej kościoła.

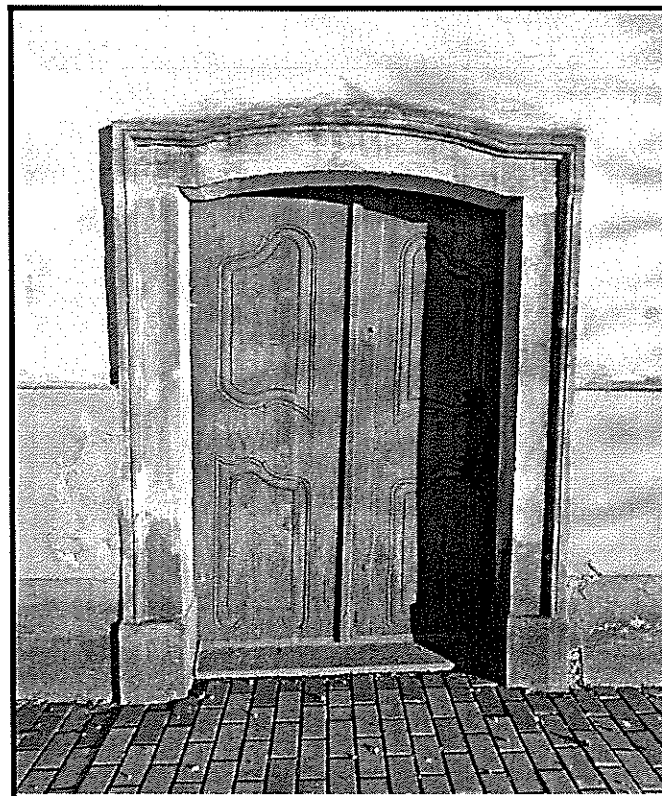
Fasada zachodnia posiada bogaty, rozbudowany detal architektoniczny, który z uwagi na upływ czasu, uległ uszkodzeniu. Analizując archiwalne zdjęcia fasady, można zauważyć późniejsze przemaalowanie detalu kamiennego farbą, jednak z powodu braku dostępu trudno jednoznacznie ocenić zakres i stan zachowania dekoracji kamiennej elewacji fasady. Podczas prac remontowych prowadzonych w 2003 r. lub 2008 r. dokonano przemaalowania portalu głównego oraz przeszlifowano dwa portale boczne pozbawiając je faktury (szlaku krakowskiego). Prowadzone działania były sprzeczne z zasadami prowadzenia prac na obiekcie zabytkowym. Wykonane uzupełnienia są odspojone, nieszczelne, przestarzałe w wyniku naturalnego procesu starzenia się zastosowanych materiałów. Z uwagi na zły stan zachowania portale wymagają podjęcia prac konserwatorskich.

Fot. 24. Stan zachowania kamiennego portalu, stolarki drzwiowej elewacji frontowej.

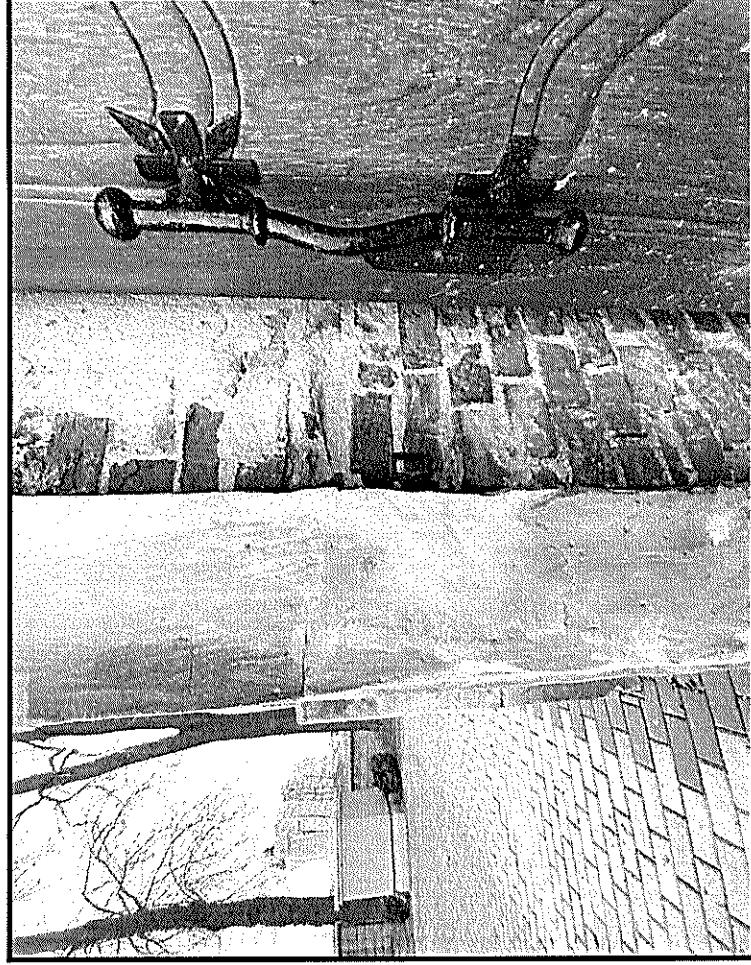
Fot. 25. Widoczne przestarzałe uzupełnienia portalu wykonane w 2003 roku.

4. Z powierzchni kamienia należy usunąć wadliwe uzupełnienia ubytków, spoiny.
5. Powierzchnię kamienia należy oczyścić na podstawie wytypowanych prób, do których należy zaliczyć umycie powierzchni elementów kamienia strumieniem gorącej pary wodnej pod dobranym (na etapie wcześniej wykonanych prób) ciśnieniem. W przypadku elementów scalonych kolorystycznie można zastosować pastę do usuwania powłok malarskich. Zaleca się zastosowanie produktu emulgującego w wodzie. Pasta posiada długi czas aktywności, dzięki czemu skutecznie usuwa także mocno przylegające warstwy farb i lakierów, nie zawiera alkaliów, N-metylo-pyrrolidonu, ulega biodegradacji, odczyn pH ok.8,5. Pasta działa w przedziale od kilku minut do kilkunastu godzin, należy kontrolować stopień zmiękczenia powłoki malarskiej.

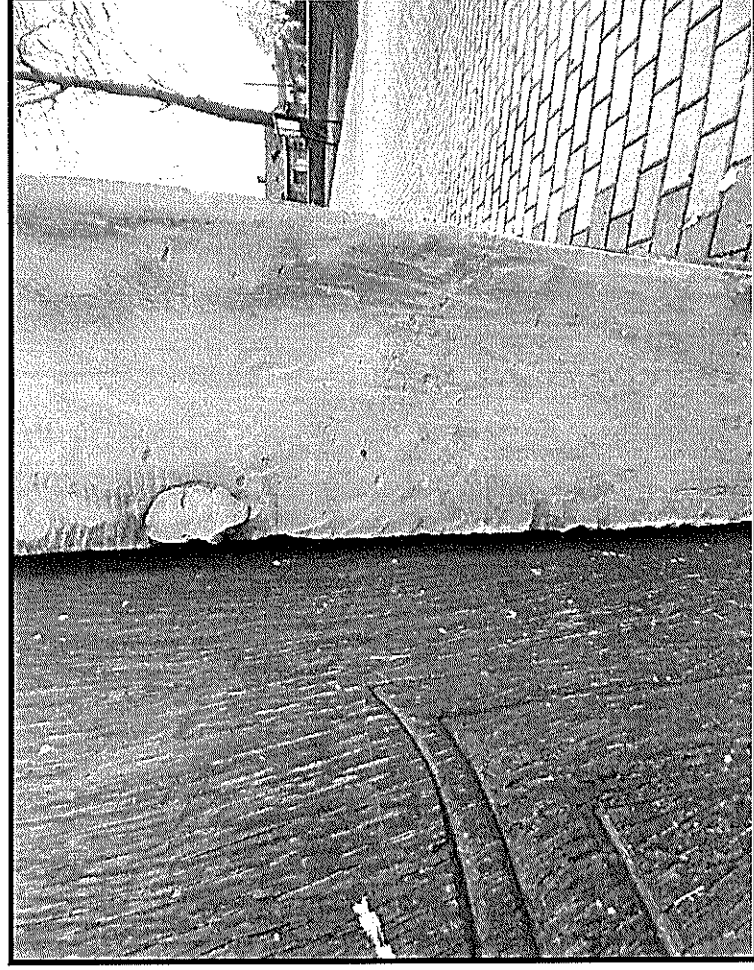
Fot. 26. Widoczne przestarzałe, odspojone uzupełnienie kamienia oraz ślady po przeszlifowaniu powierzchni piaskowca, który pierwotnie posiadał fakturę tzw. szlak krakowski.

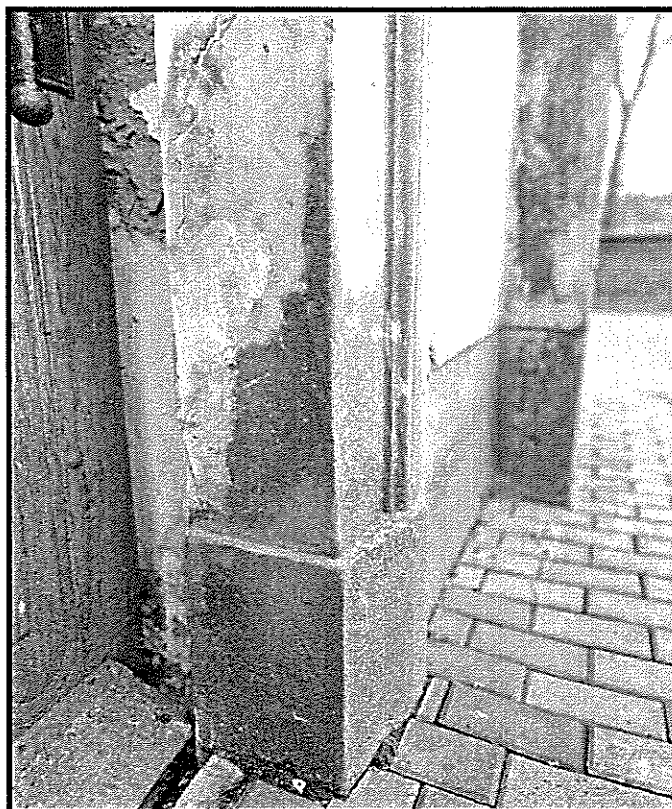
Fot. 27. Widoczny zły stan zachowania kamienia wraz z silnym rozwojem glonów, mchów porostów.

1. Wykonanie dokumentacji konserwatorskiej (opisowej i fotograficznej) przed rozpoczęciem, w trakcie i po zakończeniu prac.
2. Z powierzchni kamienia należy ręcznie usunąć: mchy, porosty, glony przy pomocy szczotek z twardego włosia, itp.

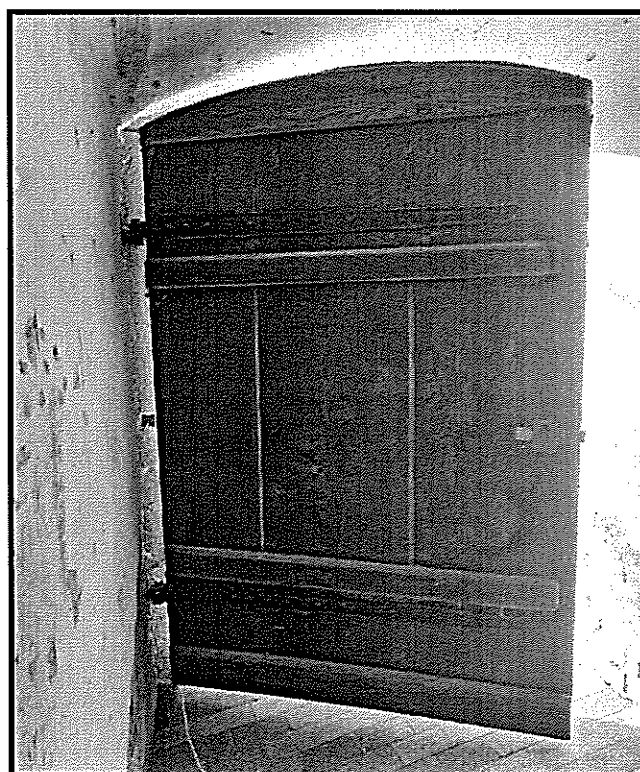
Fot. 28. Stan zachowania stolarki drzwiowej wykonanej z drewna dębowego. Brak oryginalnego zamka.

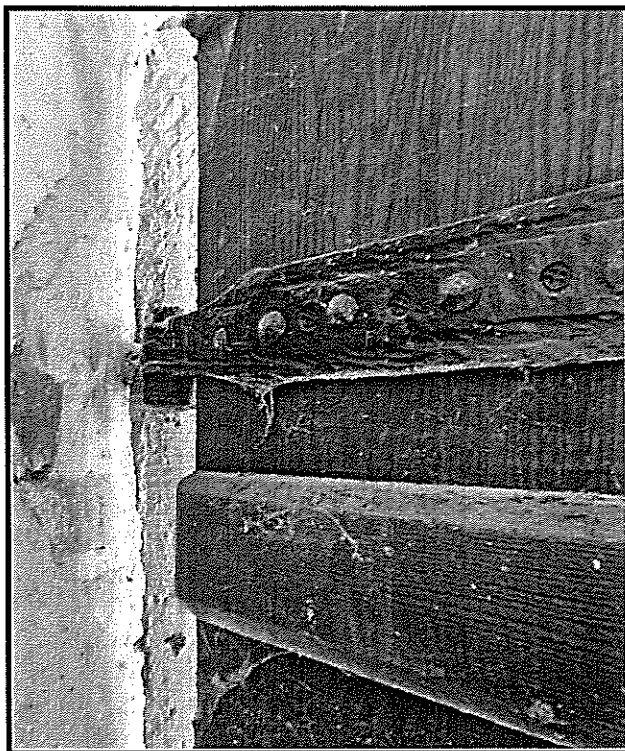
Fot. 29. Widoczny stan zachowania żeliwnych, kutyh elementów stolarki.

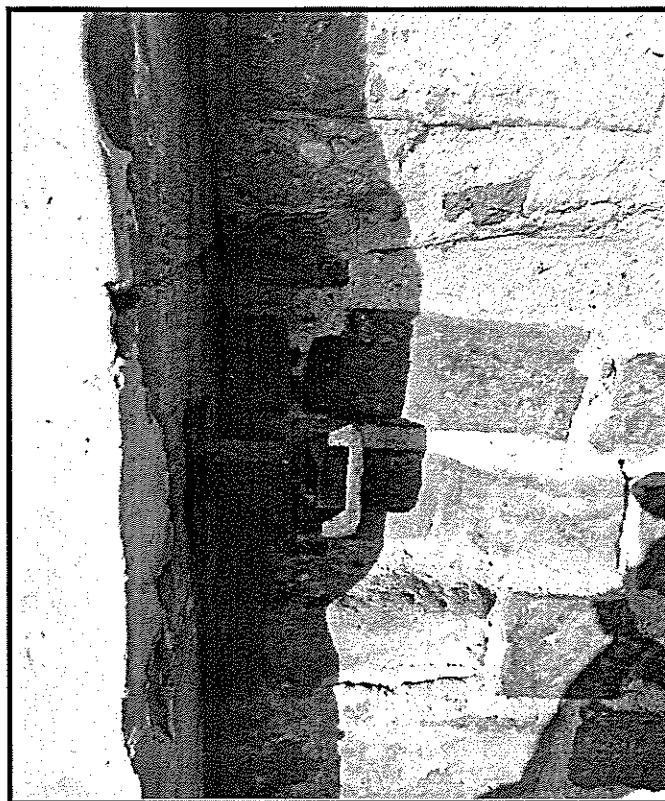
Fot. 31. Żeliwny element umożliwiający zamknięcie drzwi od środka.

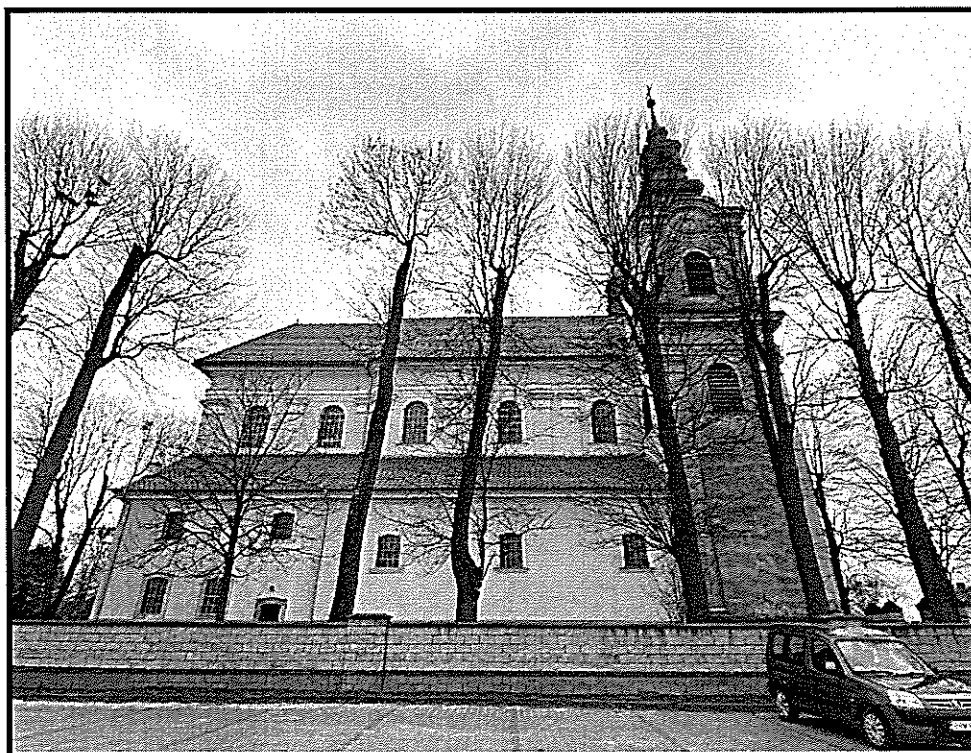
Fot. 32. Widoczny zły stan zachowania elewacji północnej kościoła w Regnowie.

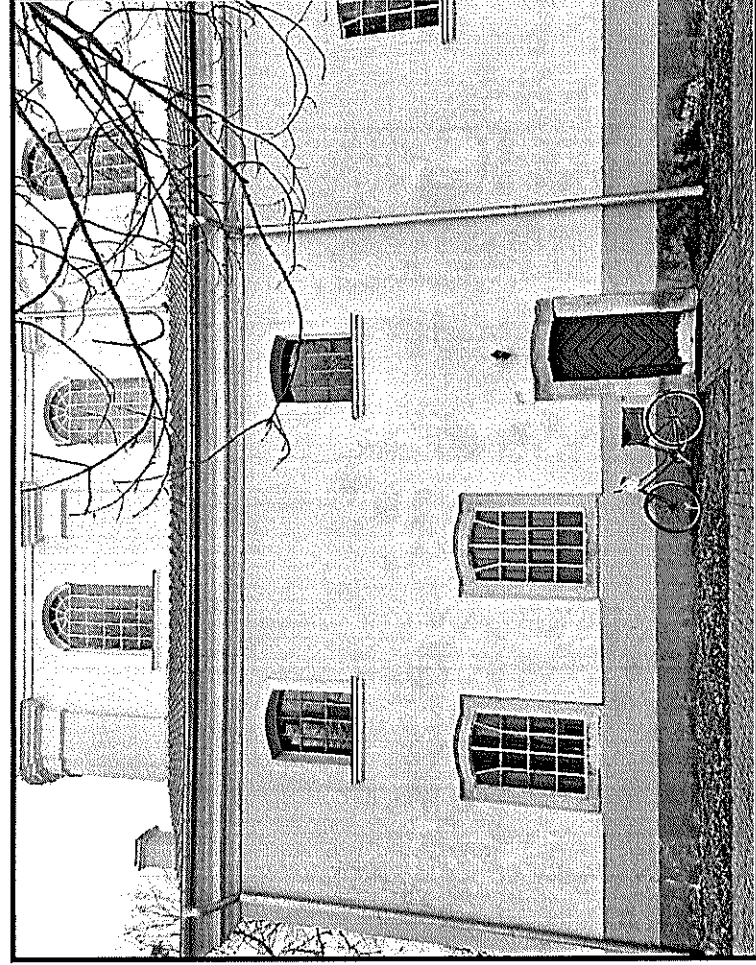
Opaski kamienne okien są dobrze zachowane, wymagają jedynie starannego oczyszczenia oraz drobnego uzupełnienia ubytków, wykruszeń.

Fot. 33. Widoczne dobrze zachowane opaski kamienne wraz portalem nawy bocznej kościoła w Regnowie.

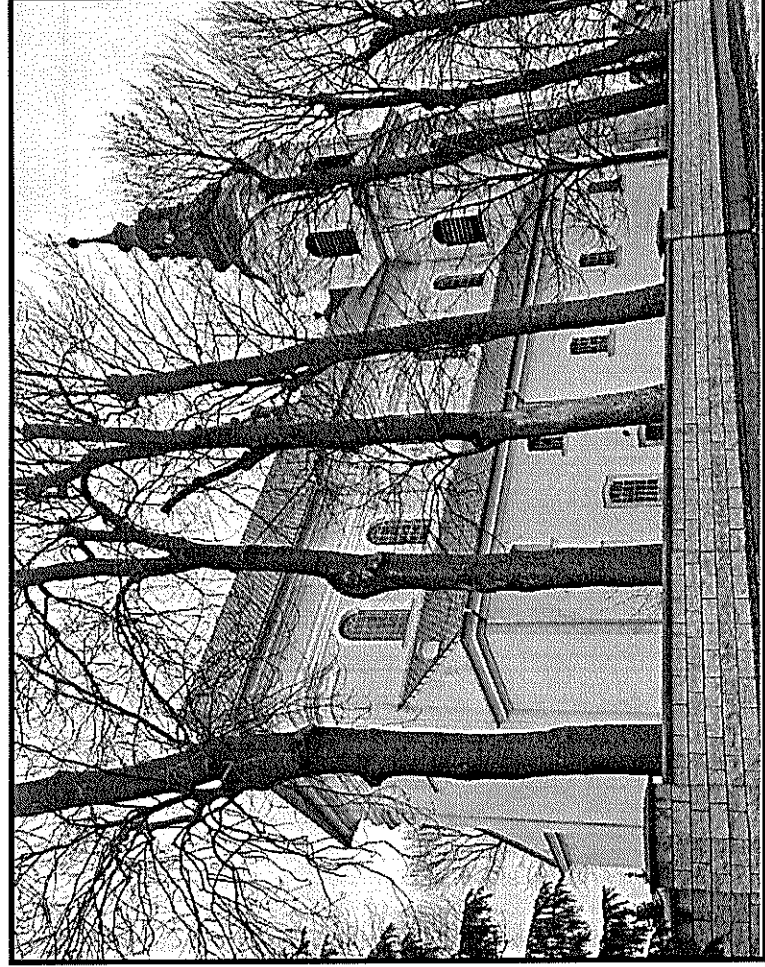
Fot. 34. Stan zachowania elewacji północnej kościoła w Regnowie, z zróżnicowaną kolorystyką powstałą podczas prac remontowych, w różnych etapach.

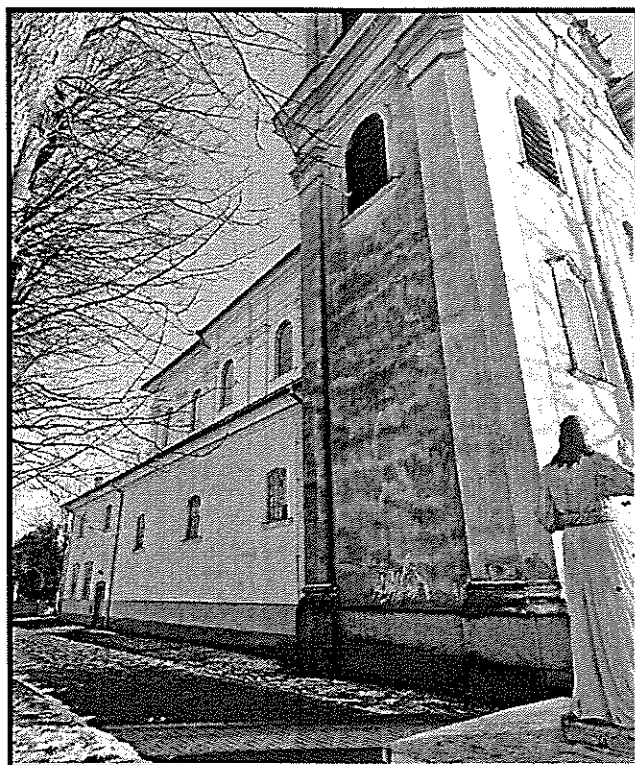
Fot. 35. Bardzo zły stan zachowania tynków i powłok malarskich wieży kościoła.

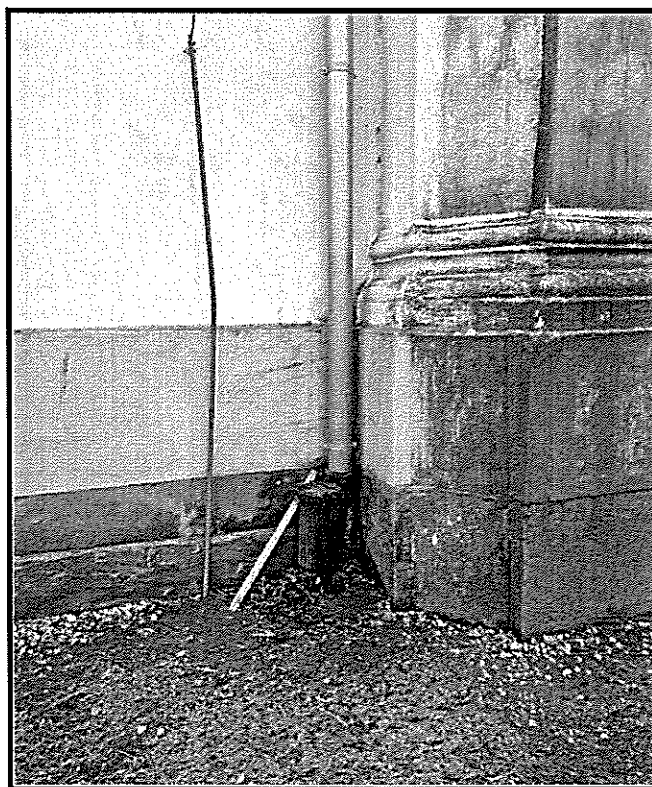
Fot. 36. Zły stan zachowania kamiennego cokołu wieży z silnym rozwojem mchów, porostów, glonów.

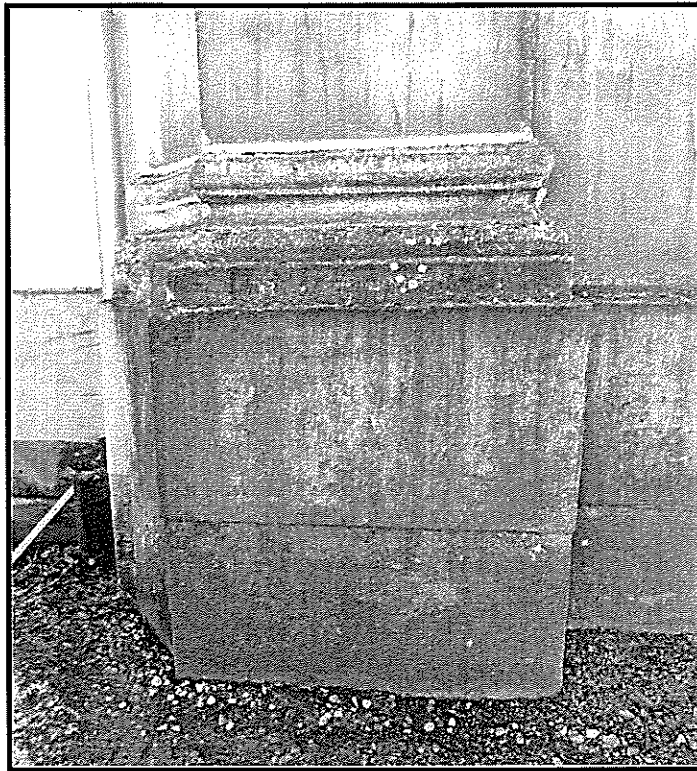
Fot. 37. Zły stan zachowania kamiennego cokołu wieży z silnym rozwojem mchów, porostów, glonów.

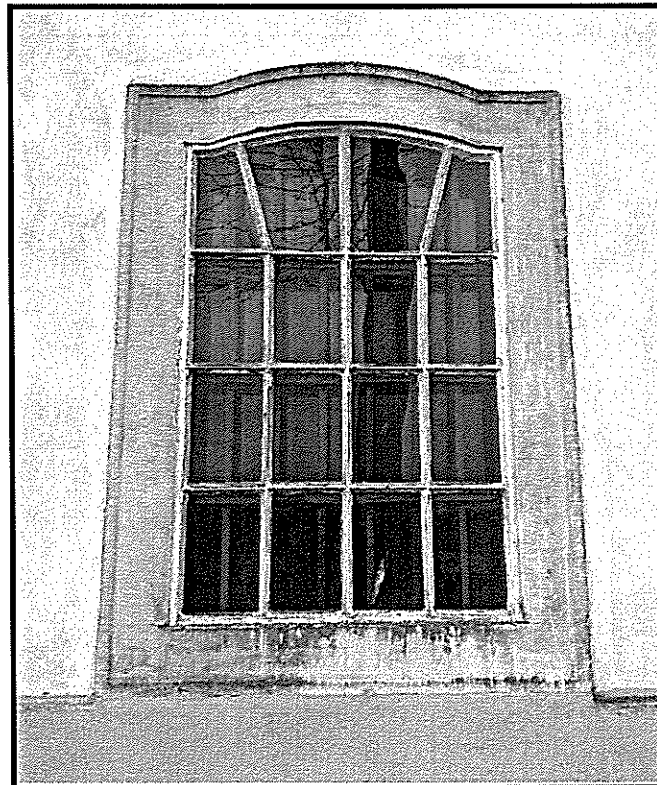
Fot. 38. Stan zachowania detalu kamiennego okna.

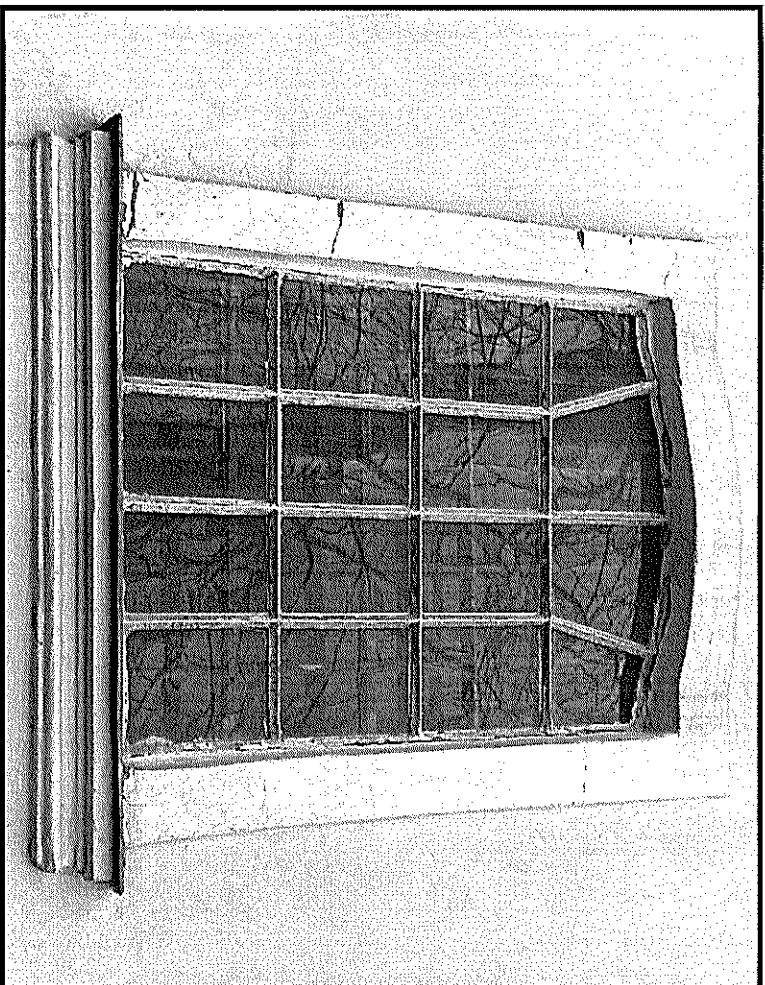
Fot. 39. Stan zachowania detalu okna.

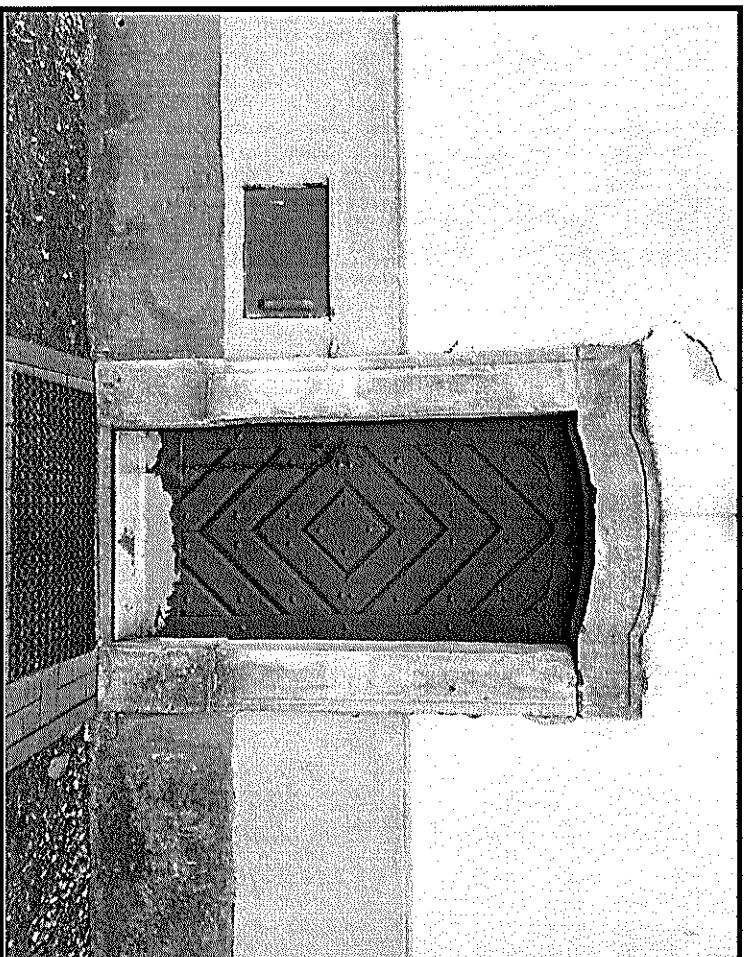
Fot. 40. Stan zachowania portalu kamiennego oraz stolarki drzwiowej elewacji północnej. W stolarce drzwiowej zachowały się pierwotne zawiasy, okucia, zamek, szylt, klamka.

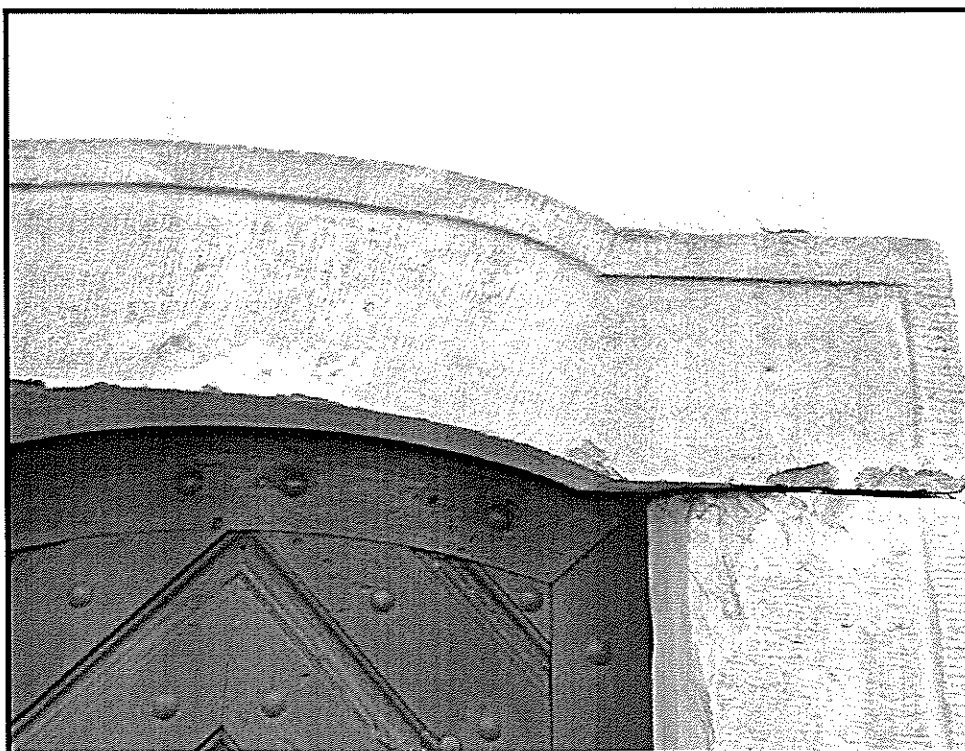
Fot. 41. Widoczne liczne uszkodzenia powierzchni kamienia.

10. Drobne ubytki kamienia uzupełnić zaprawą mineralną drobnoziarnistą, barwioną w masie. Poszczególne kolory zapraw można ze sobą mieszać, co pozwala indywidualnie dobrać kolor masy do kamienia. Rozległe ubytki uzupełnić metodą flekowania. Po oczyszczeniu kamienia należy powołać komisję konserwatorską z udziałem przedstawicieli ŁWKZ.

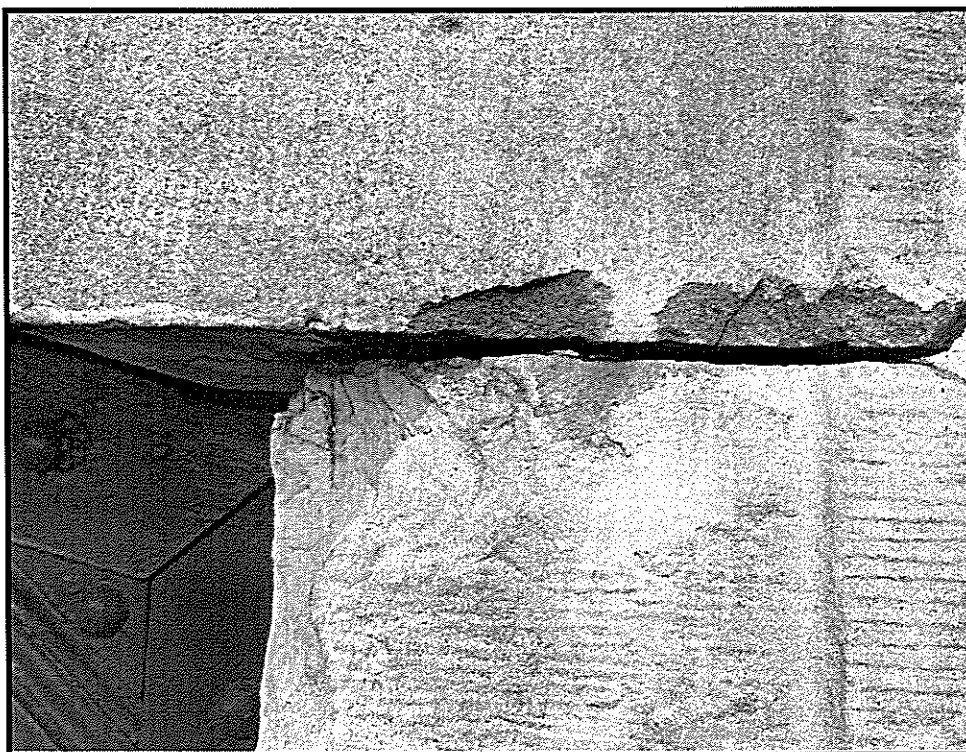
Fot. 42. Widoczne liczne uszkodzenia powierzchni kamienia.

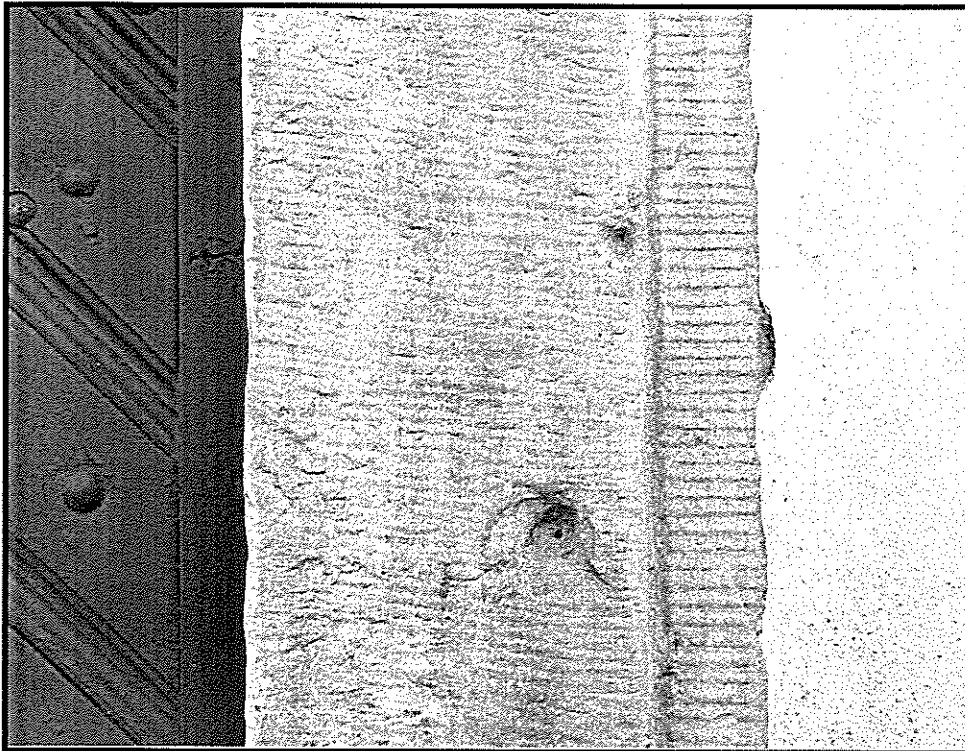
Fot. 43. Zachowane ślady uszkodzeń kamienia pochodzące z okresu I Wojny Światowej (powstały w wyniku ostrzału lub odłamków granatu).

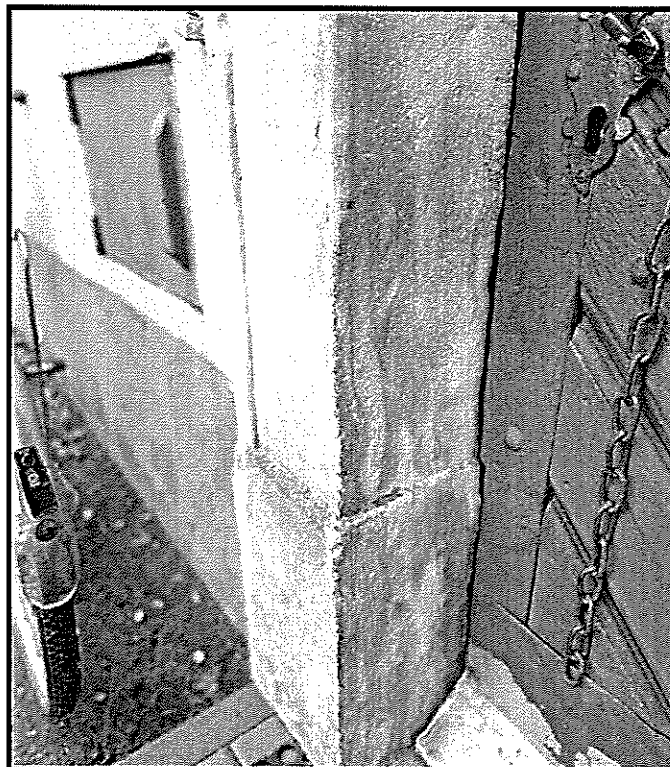
Fot. 44. Widoczne zasolenie powierzchni piaskowca.

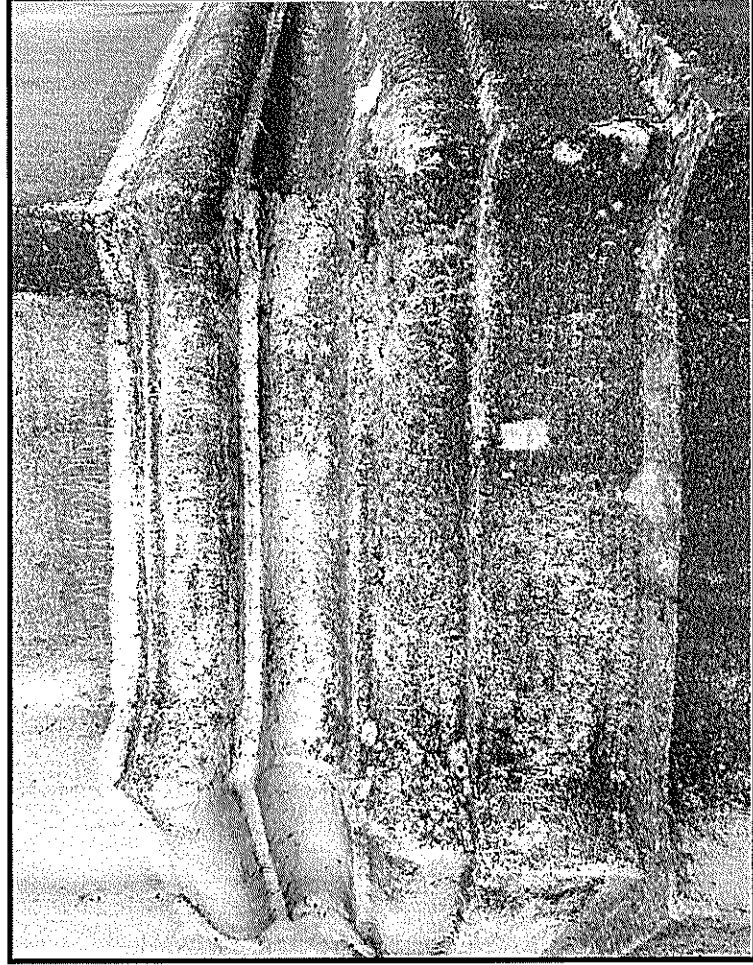
Fot. 45. Stan zachowania detalu architektonicznego (bazy pilastra elewacji północnej).
