PROGRAM PRAC KONSERWATORSKICH DO ELEWACJI KOŚCIOŁA

P.W. NAWIEDZENIA NMP W REGNOWIE

96-232, REGNÓW 7

MARZEC 2024

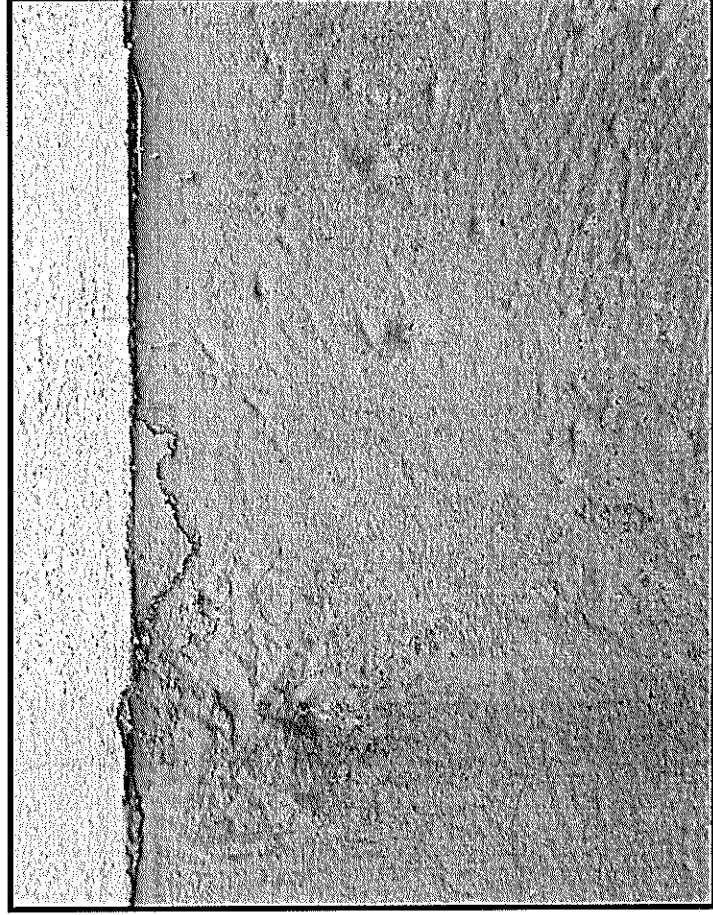
Fot. 46. Zniszczony kamienny cokół został przemalowany farbą emulsyjną. Na kamieniu wciąż pozostają widoczne ślady zniszczeń wojennych (powstały w wyniku ostrzału lub odłamków granatu) w okresie

I wojny światowej.

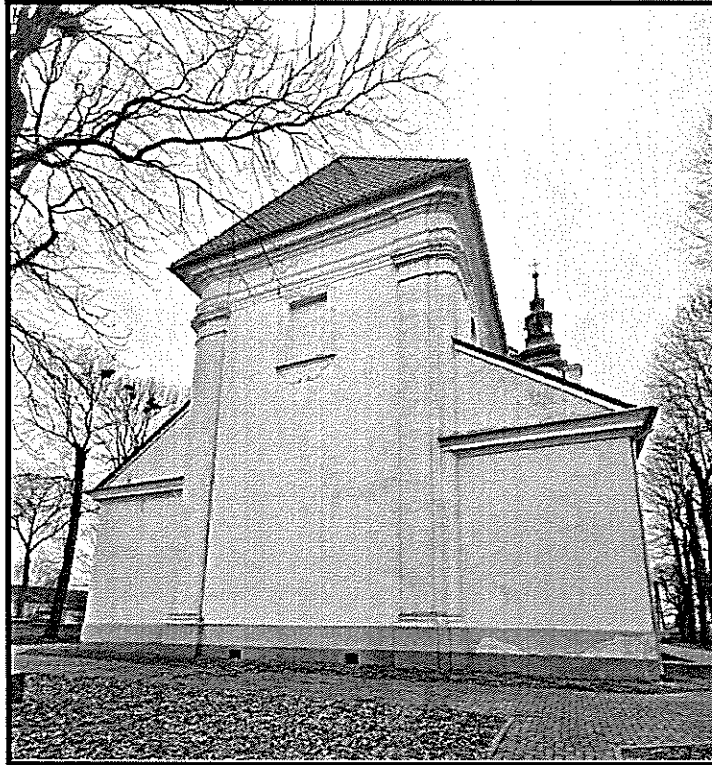
Fot. 47. Zły stan zachowania cokołu elewacji wschodniej kościoła w Regnowie.

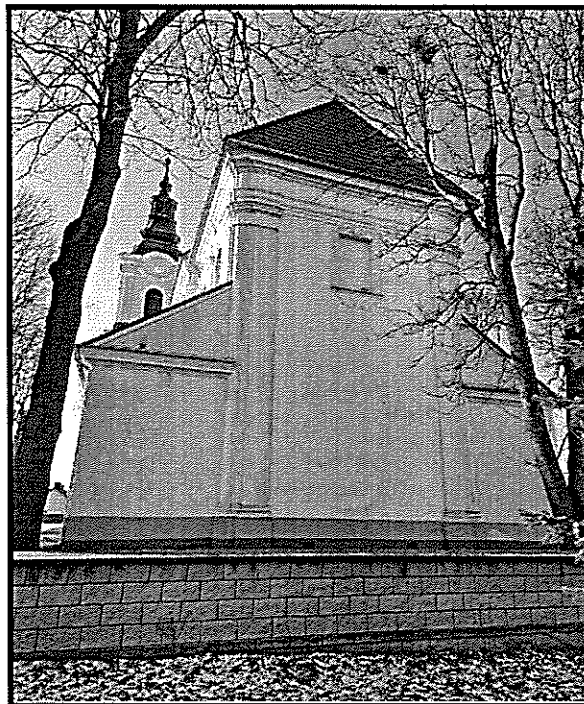
Fot. 48. Stan zachowania elewacji wschodniej kościoła w Regnowie.

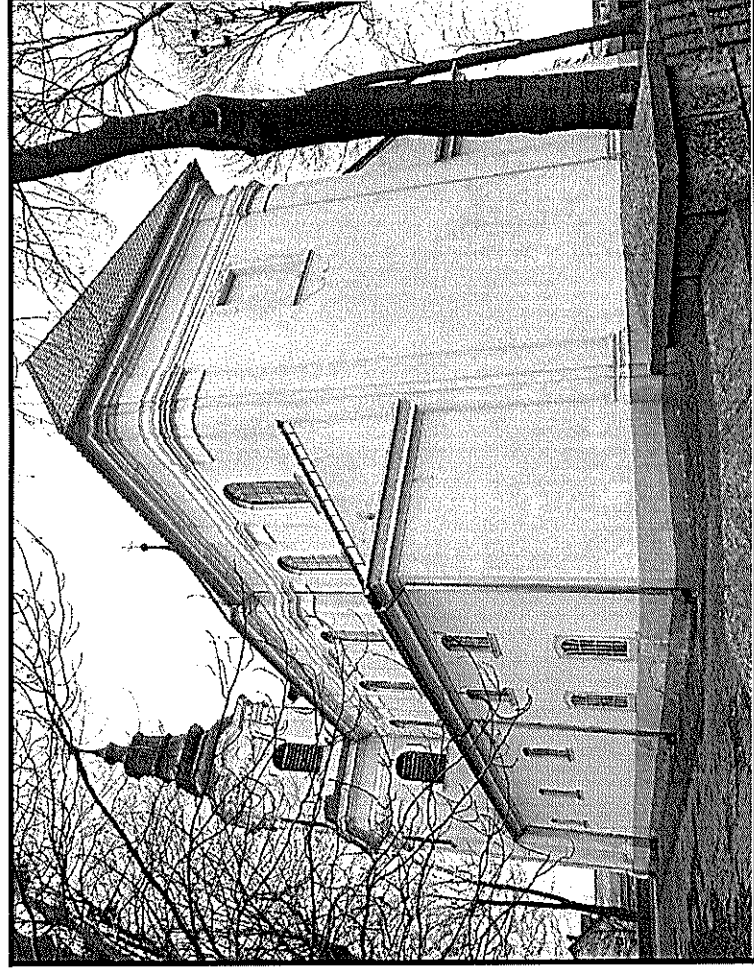
Fot. 49. Stan zachowania elewacji wschodniej kościoła w Regnowie.

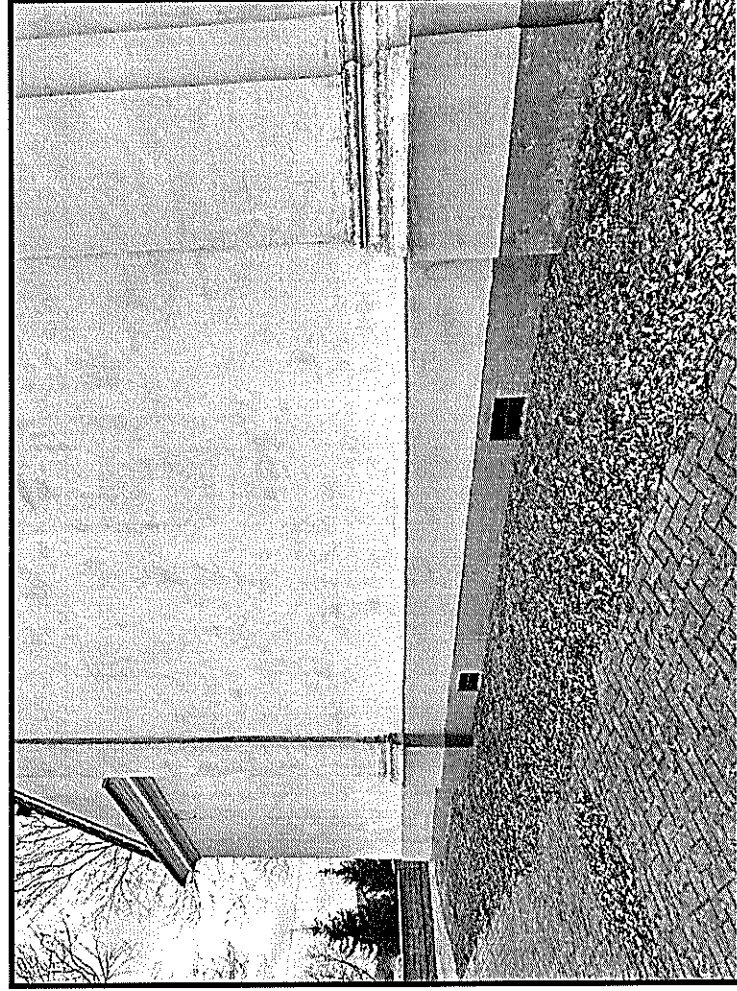
Fot. 50. Stan zachowania elewacji wschodniej z lokalizacją dwóch okienek piwnicznych.

15. Z uwagi na zły stan zachowania piaskowca okienka piwnicznego rozległy ubytek należy uzupełnić metoda flekowania.
16. UWAGI: w procesie czyszczenia nie można używać jako ścierniwa piasku kwarcowego (stosowne rozporządzenie Ministra Ochrony Środowiska).

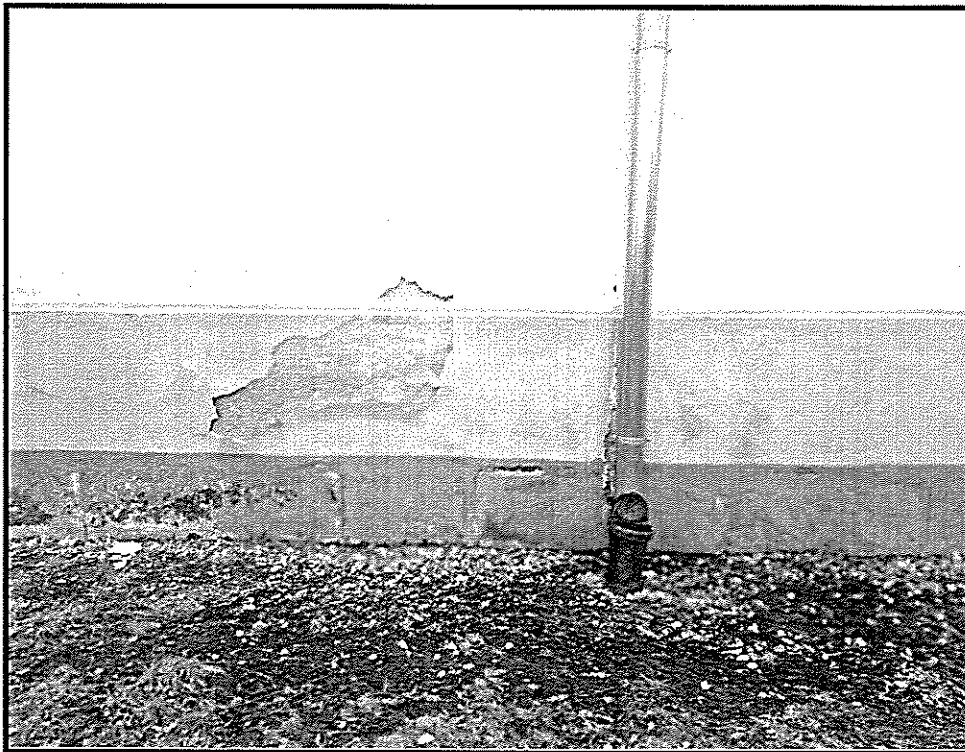
Fot. 51. Zły stan zachowania tynku cokołu elewacji wschodniej.

8. Należy usunąć osłabione, zawilgocone tynki a w przypadku niewielkich odspojień zastosować zastrzyki podtynkowe.
9. Oczyszczona i odkurzona powierzchnia uwidoczni rysy i pęknięcia tynku, które należy rozciąć i poszerzyć.

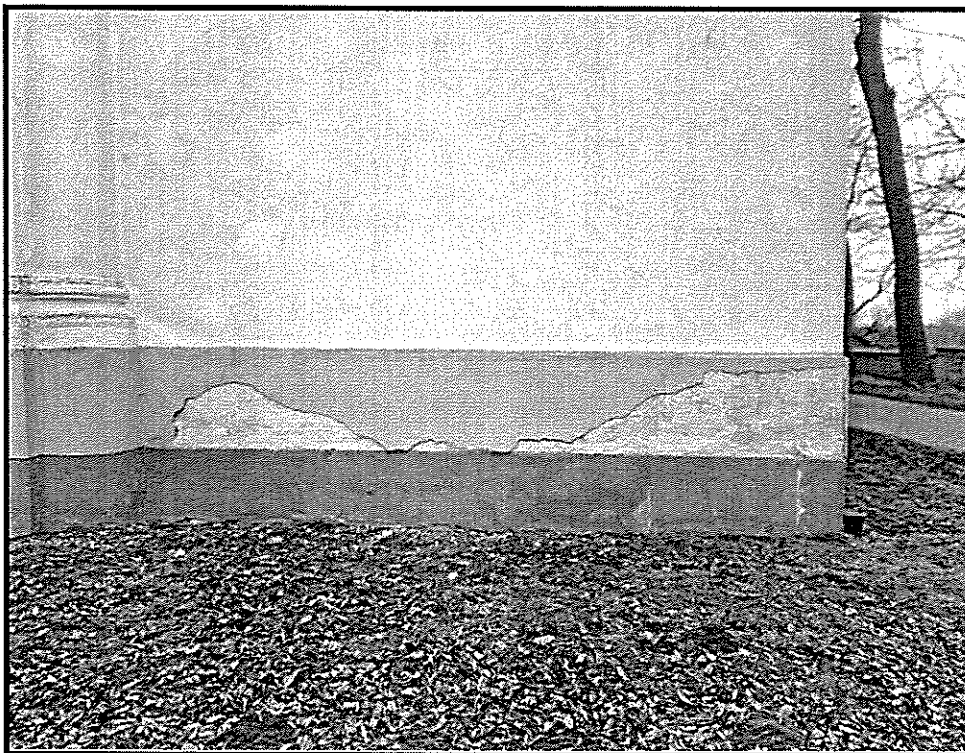
Fot. 52. Rozległe uszkodzenia tynku cokołu elewacji wschodniej.

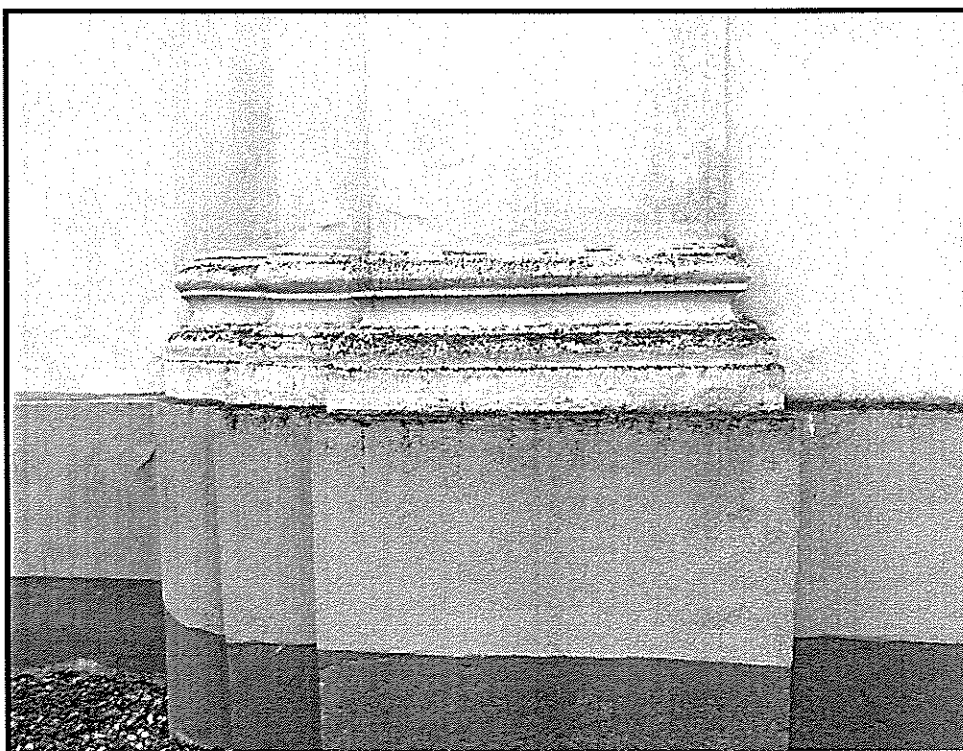
Fot. 53. Widoczny kamienny oraz otynkowany cokół budynku, przemalowany.

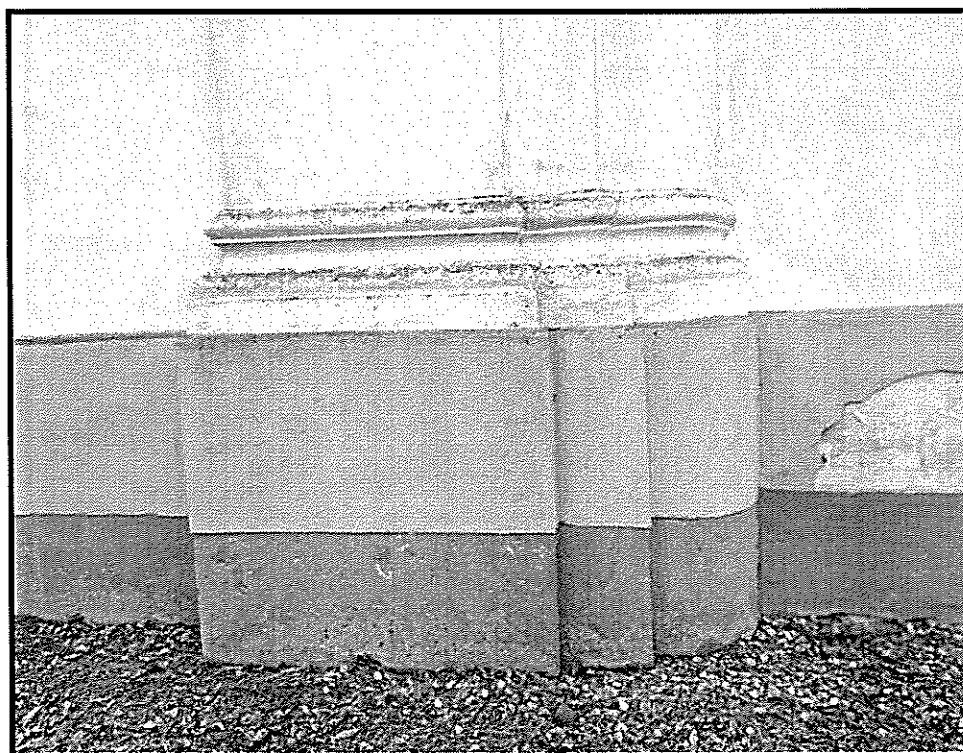
Fot. 54. Widoczny zły stan zachowania kamiennego cokołu z silnym rozwojem mchów i porostów.

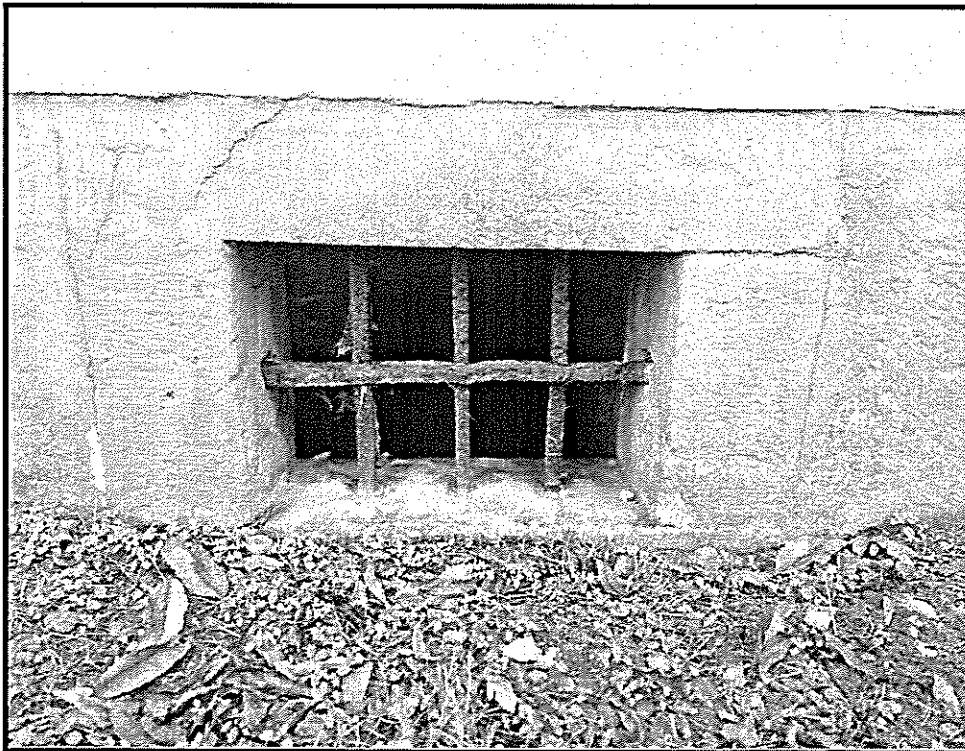
Otwory okienne krypt (elewacja wschodnia) zostały zabezpieczone ciężkimi, kutymi kratami, których stan zachowania jest zły. Powierzchnię żeliwa pokrywają liczne wżery spowodowane korozją metalu. Skorodowany trzpień kraty spowodował promieniste pęknięcia piaskowca.

Fot. 55. Widoczne przemalowanie bloków piaskowca wraz z erozją kraty.

3. Zaleca się usunięcie wtórnych przemalowań przy użyciu środka do usuwania powłok olejnych.
4. Wyprostowanie pociętych fragmentów przy zastosowaniu metod metaloplastycznych.

5. Ewentualne uzupełnienie ubytków i wykonanie lutowania przygotowanego elementu do zachowanego oryginału.
6. Po wykonaniu zabiegu oczyszczenia należy dokładnie odtłuścić powierzchnię metalu, np. rozcieńczalnikiem typu Aceton albo Ksylen.

7. Powierzchnię metalu można zagruntować antykorozyjnym podkładem rdzochronnym EDDI SCHMIED.
8. Powierzchnię metalu pomalować dwukrotnie w odstępie czasowym wysokogatunkową farbą nawierzchniową specjalnie przeznaczoną do zabezpieczania zabytkowych elementów metalowych, w kolorze grafitowo - czarnym Kunstschmiede – Lack EDDI SCHMIED, o matowej powierzchni (NCS RAL 9004).

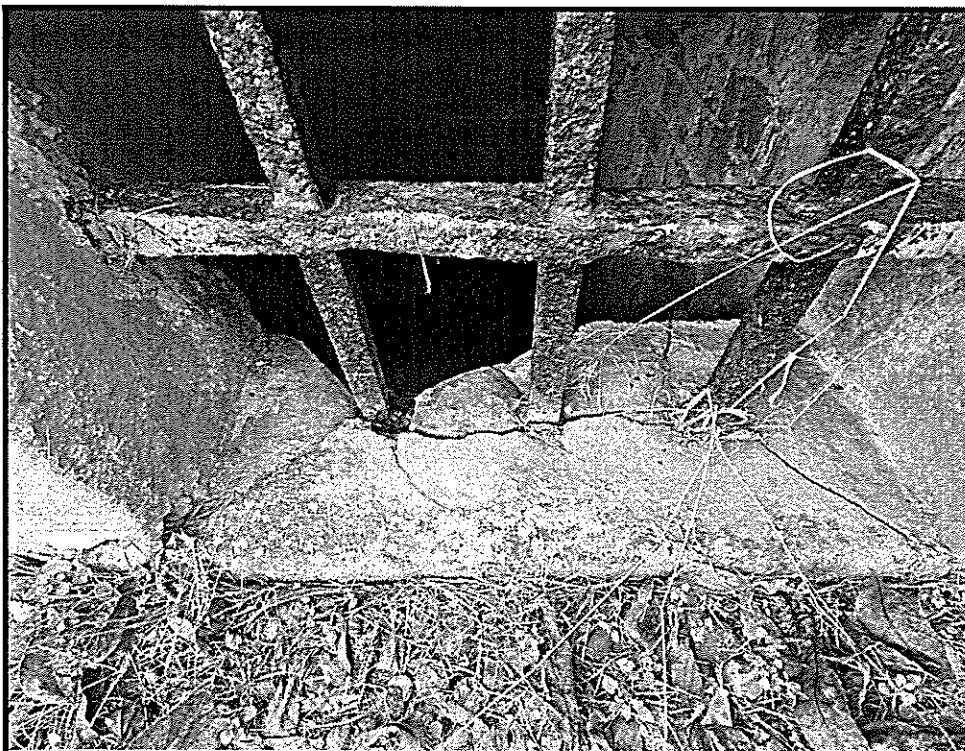
Fot. 56. Widoczny zły stan zachowania kamienia spowodowany korozją wżerową metalu.

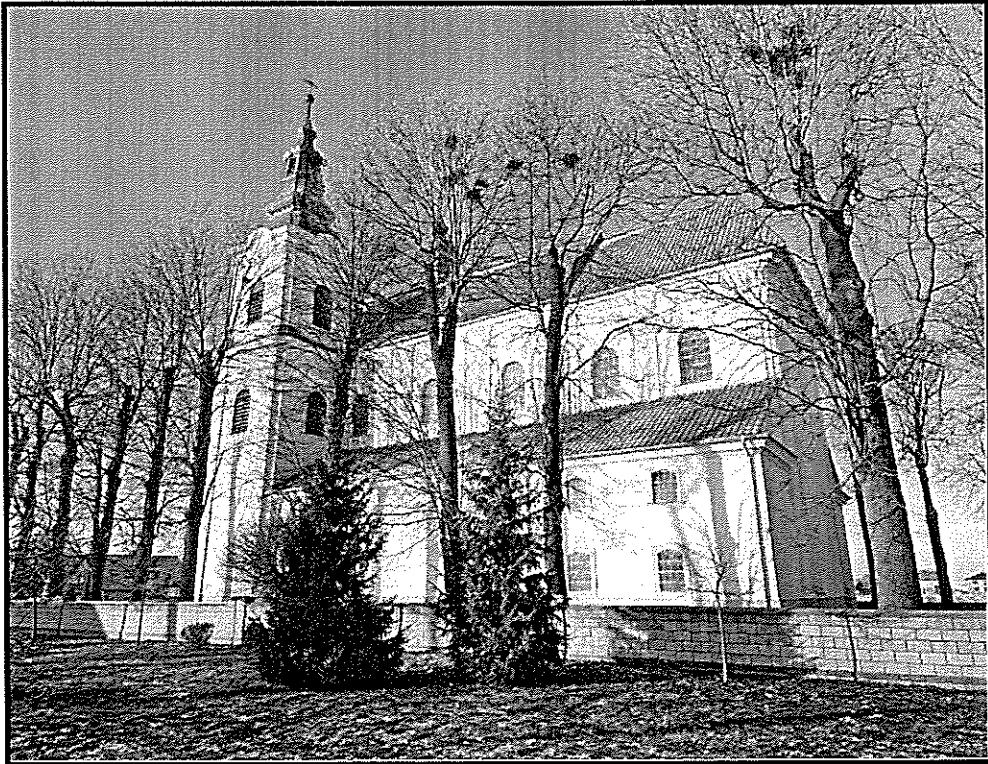
Fot. 57. Stan zachowania elewacji południowej kościoła w Regnowie.

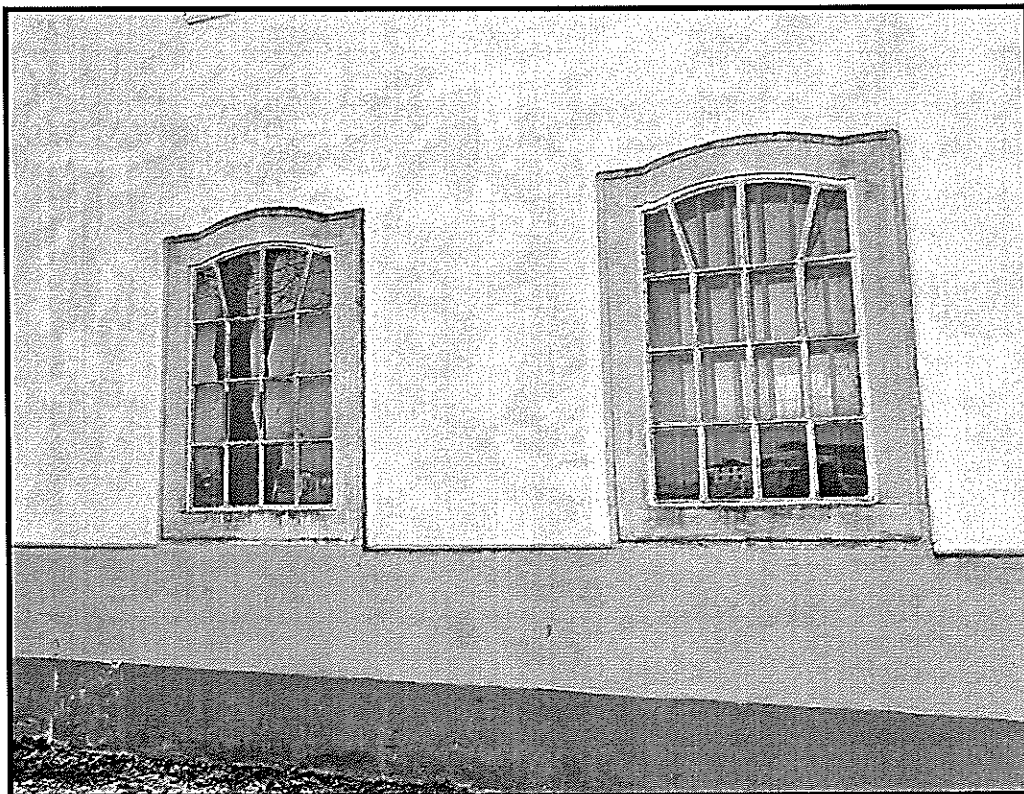
Fot. 58. Widoczny dobrze zachowany detal kamienny okna.

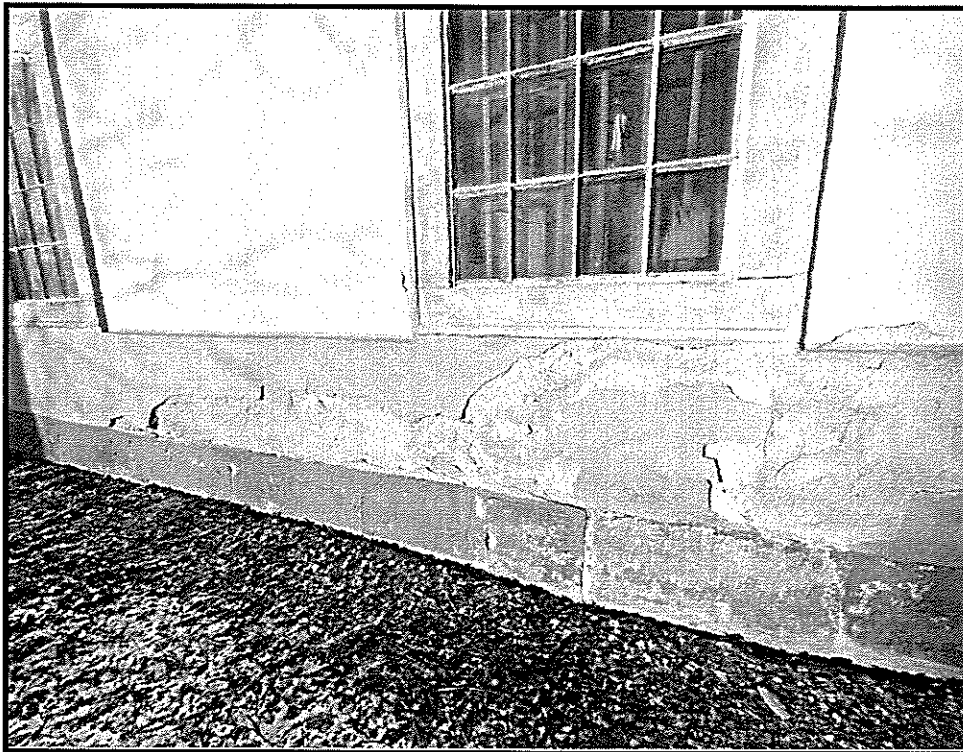
Fot. 59. Widoczna postępująca degradacja materiału w strefy cokołowej elewacji południowej.

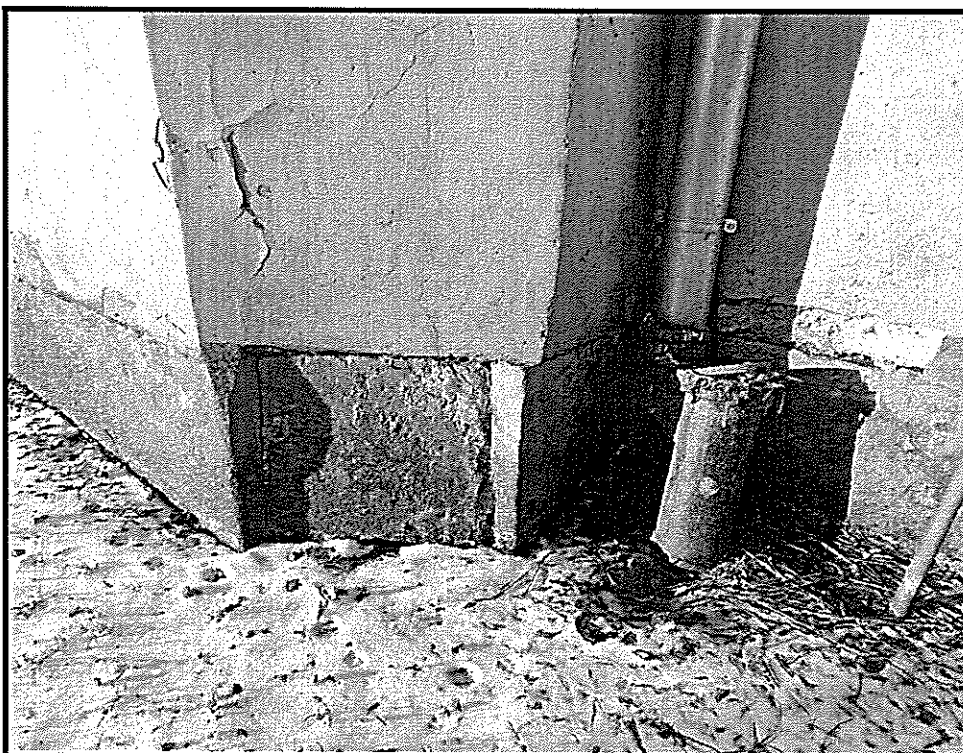
W najbliższym otoczeniu kościoła rosną stare drzewa (widoczne są na zdjęciu z 1915 roku). Drzewostan podlegał pracom pielęgnacyjnym (fot. nr 8). Drzewa odrosły, korony są mocno rozgałęzione. Drzewa powodują zacienienie (elewacji zachodniej i północnej). Stwierdza się rozległe skażenie mikrobiologiczne tynków. Tynki są zanieczyszczone z tendencją do inwazyjnego rozrostu glonów. Rażące zniszczenia widoczne są w pełnej wysokości wieży oraz nawy bocznej. Zdegradowana stolarka (żaluzje) okien wieży umożliwia swobodny dostęp gołębiom, które budują gniazda w wieży. Bytujące ptaki pozostawiają odchody zanieczyszczając konstrukcję wewnątrz wieży. W okresie jesiennym drzewa zrzucają bardzo duże, twarde liście, które regularnie zapychają rynny i rury spustowe kościoła powodując ich niedrożność.

Fot. 60. Widoczna niedrożna rura spustowa (zatkana w wyniku zebrania się w rynnach obumarłych liści i patyków z pobliskich drzew).

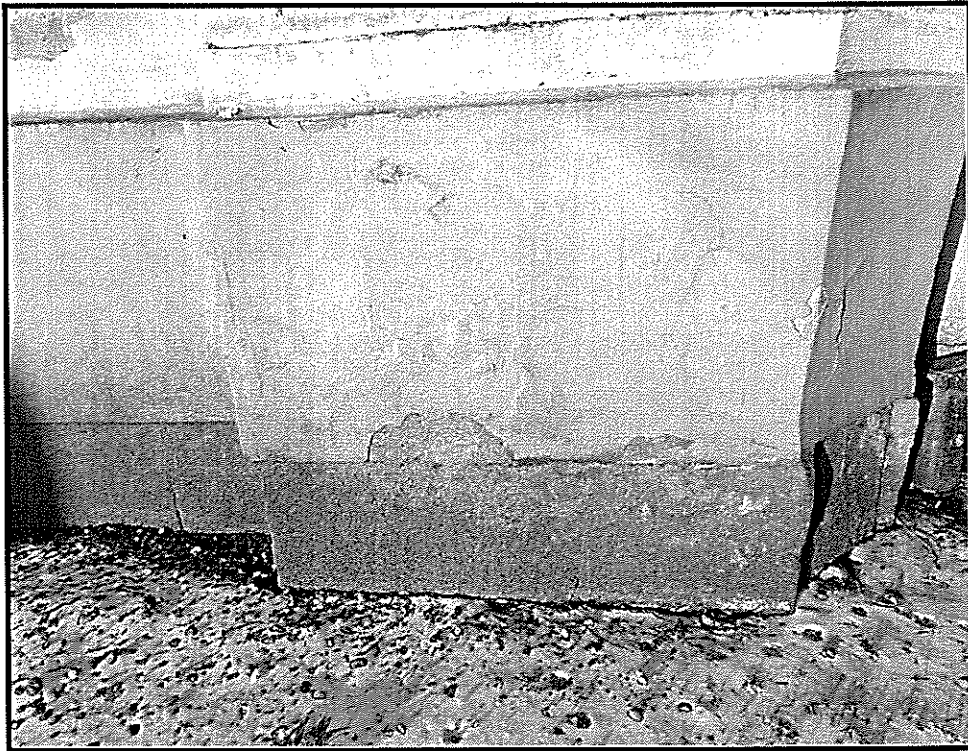
Fot. 61. Widoczny zły stan zachowania wypraw tynkarskich elewacji południowej.

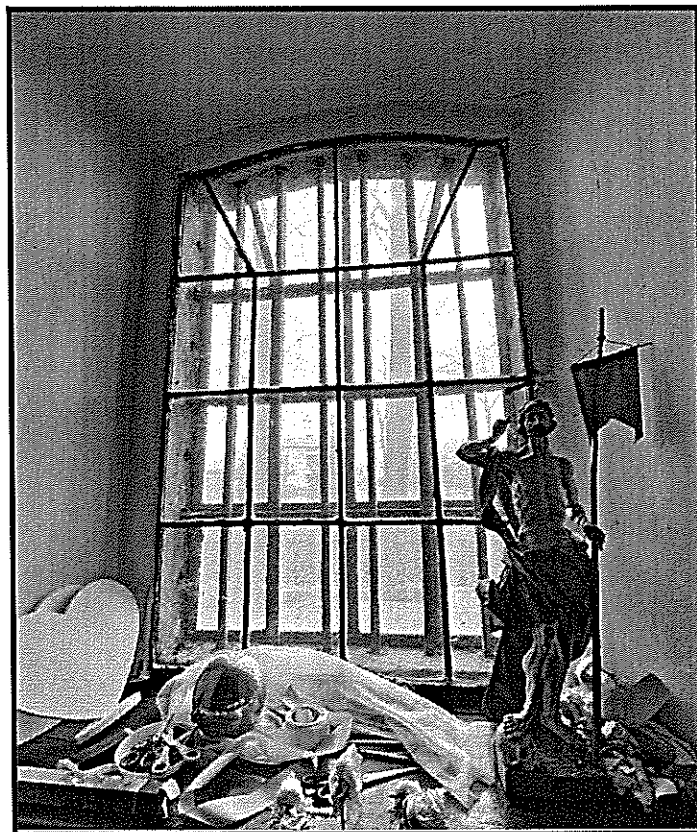
Fot. 62. Stan zachowania kamiennego detalu okna od strony wewnętrznej.

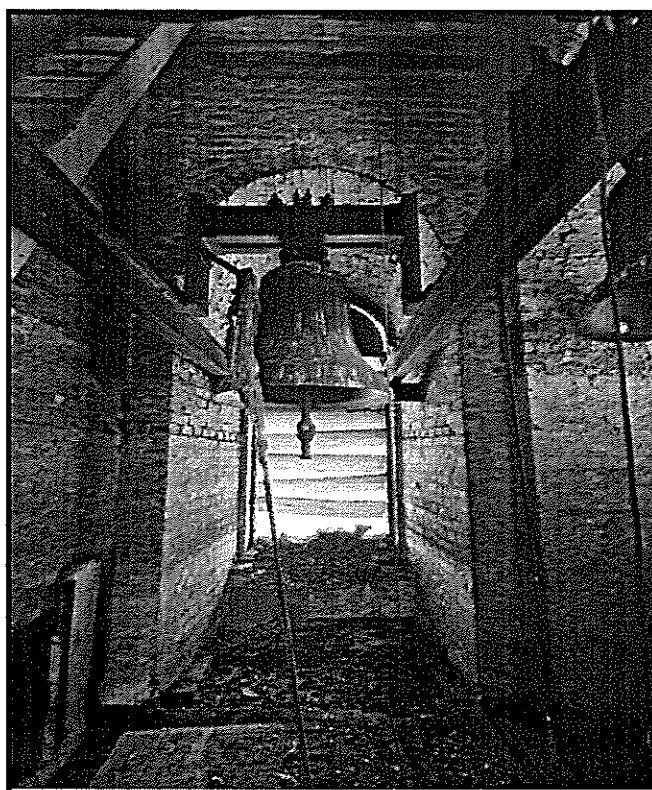
Fot. 63. Zanieczyszczenie guanem: zabytkowego dzwonu, wnętrza wieży.

Od wewnątrz należy wykonać zabezpieczenie otworów okiennych siatką stalową, o drobnym oczku z zachowaniem wypustu dla nietoperzy, które prawdopodobnie zimują w wieży.

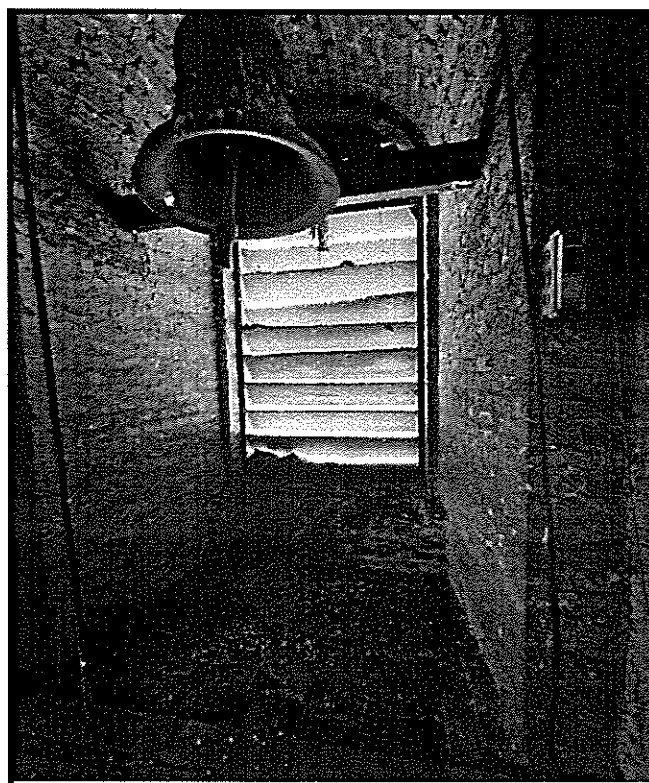
Fot. 64. Stan zachowania wnętrza dzwonnicy spowodowany aktywnością gołębi.
