**DOKUMENTACJA BADAŃ STRATYGRAFICZNYCH  
ELEWACJI KOŚCIOŁA P.W. NAWIEDZENIA N.M.P W REGNOWIE**

96-232, REGNÓW 7

OPRACOWANIE: MARTA JOHN-KOZIAK  
MARZEC 2024

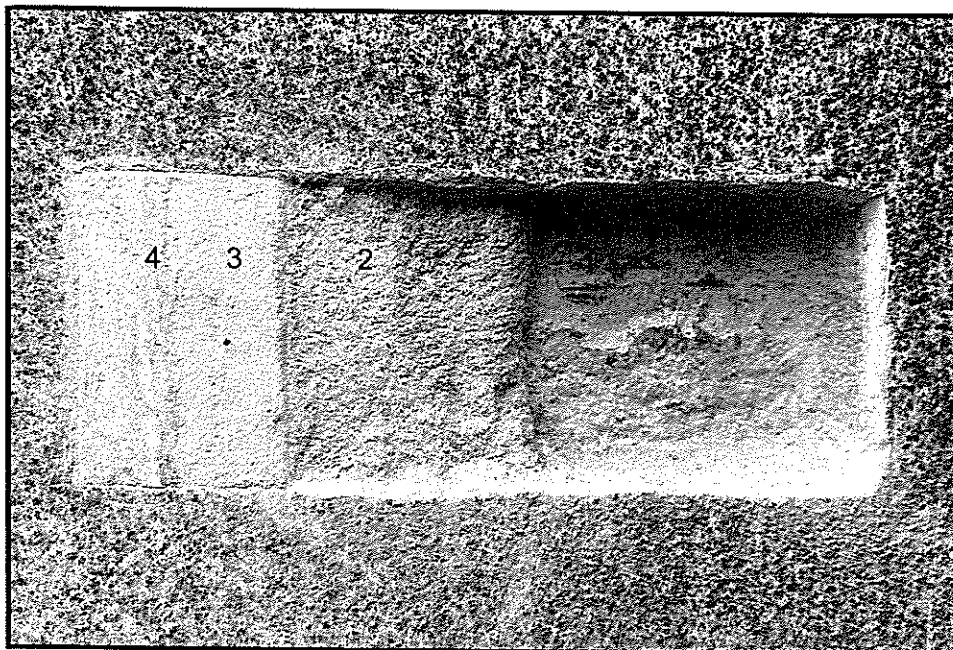
#### ODKRYWKA NR 1 (wyprawy tynkarskie elewacji frontowej).

Fot.nr 1 Odkrywka sondażowa tynku elewacji frontowej (zachodniej).

Wnioski: Kościół został otynkowany zaprawą wapienno-cementową w latach 60-tych XX wieku. Prawdopodobnie nie był malowany. Nawarstwienia 3 i 4 pochodzą z czasu remontu świątyni z 2008 roku. Tynk ma grubość ok. 1.5 cm.

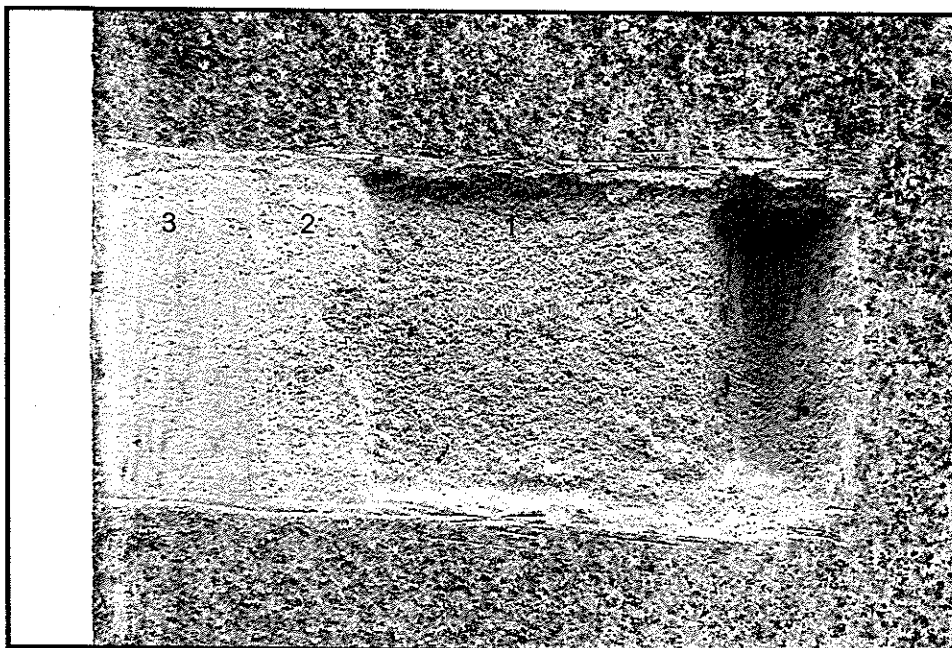
**ODKRYWKA NR 2 (wyprawy tynkarskie elewacji frontowej).**

Fot.nr 2 Odkrywka sondażowa tynku elewacji frontowej (zachodniej).

Wnioski: Kościół został otynkowany zaprawą wapienno-cementową w latach 60-tych XX wieku. Prawdopodobnie nie był malowany. Nawarstwienia 3 i 4 pochodzą z czasu remontu świątyni z 2008 roku. Tynk ma grubość ok. 1.5 cm.

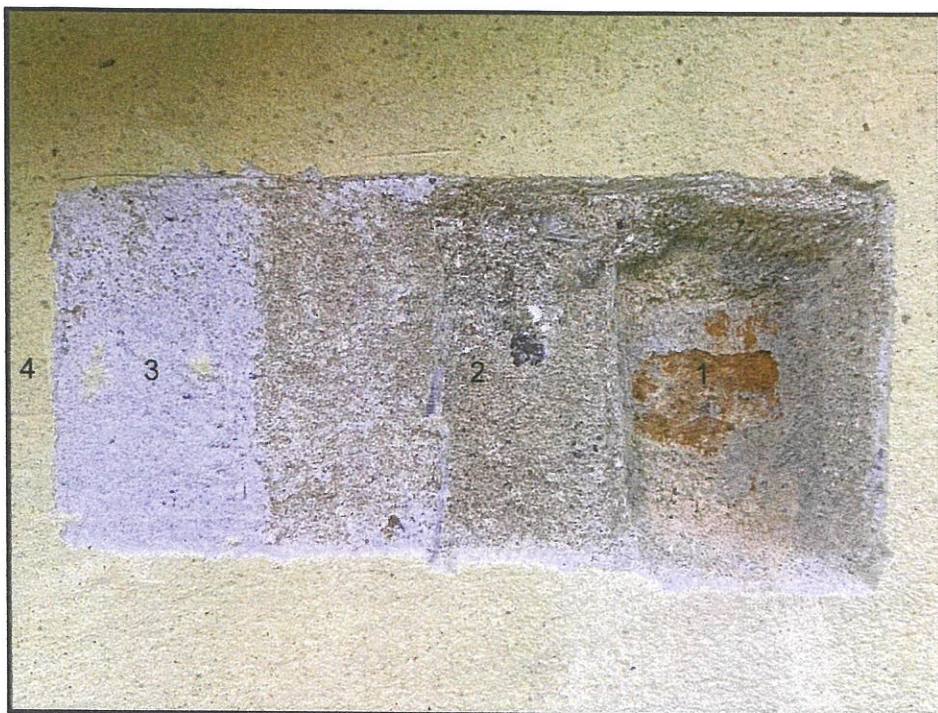
### ODKRYWKA NR 3 (wyprawy tynkarskie).

Fot.nr 3 Odkrywka sondażowa tynku elewacji frontowej (zachodniej).

Wnioski: Kościół został otynkowany zaprawą wapienno-cementową w latach 60-tych XX wieku. Prawdopodobnie nie był malowany. Nawarstwienia 3 i 4 pochodzą z czasu remontu świątyni z 2008 roku. Tynk ma grubość ok. 1.5 cm.

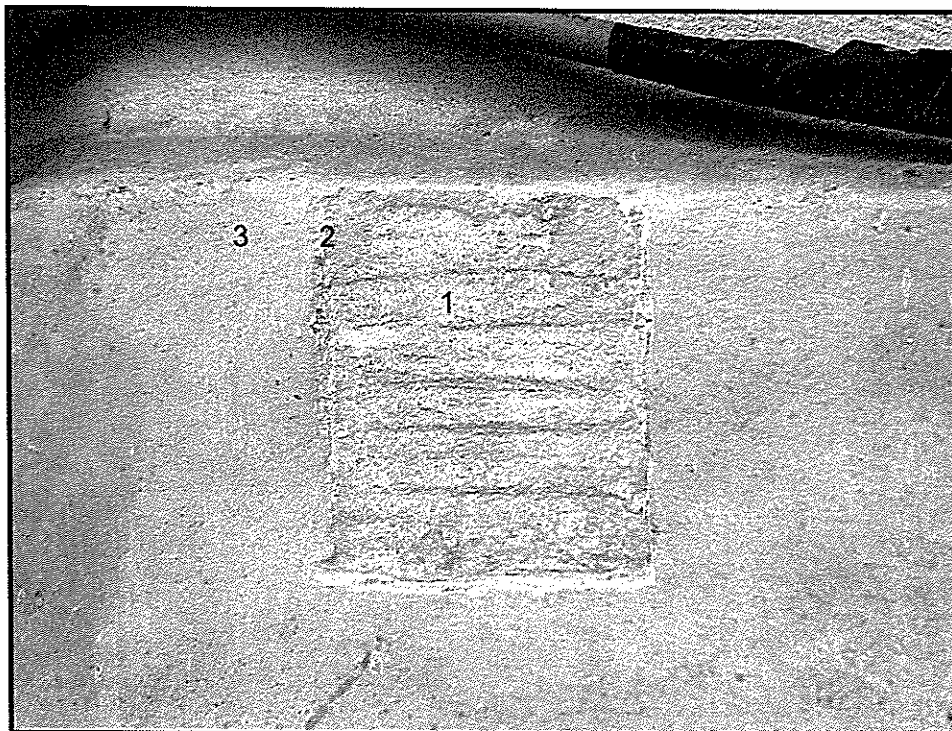
**ODKRYWKA NR 4 (detal architektoniczny – portal wejściowy).**

Fot.nr 4 Odkrywka sondażowa portalu wejściowego. Elewacja zachodnia.

Wnioski: Portal kamienny został pokryty warstwą malarską wykonaną w 2008 roku.

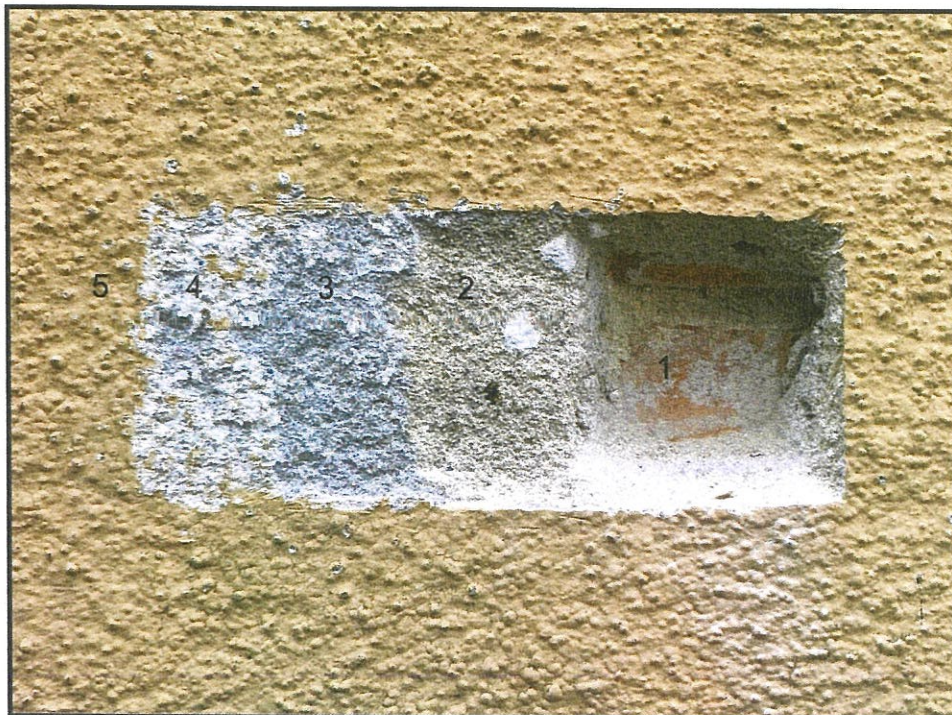
**ODKRYWKA NR 5 (wyprawy tynkarskie elewacji północnej).**

Fot.nr 5 Odkrywka sondażowa wyprawy tynkarskiej elewacji północnej.

Wnioski: Zachowany fragment tynku wapienno - piaskowego, pozbawiony wymalowań barwnych. Tynk ma grubość ok. 3 cm. Warstwy 3, 4 i 5 są wtórne.

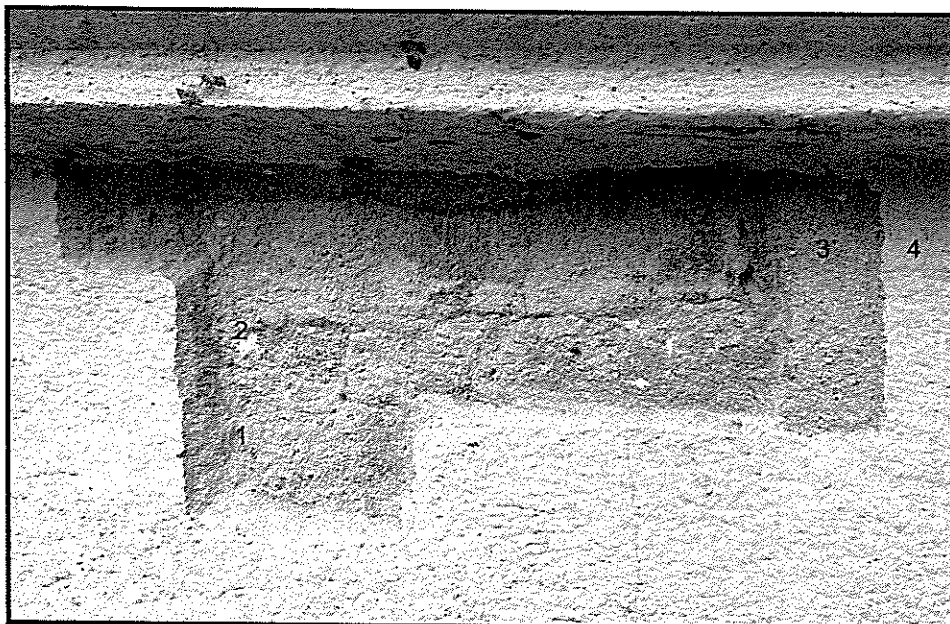
**ODKRYWKA NR 6 (wyprawy tynkarskie elewacji północnej).**

Fot.nr 6 Odkrywka sondażowa wyprawy tynkarskiej elewacji północnej pod opaską okienną.

Wnioski: Zachowany fragment tynku wapienno - piaskowego, pozbawiony wymalowań barwnych. Tynk ma grubość ok. 3 cm. Warstwy 3 i 4 są wtórne.

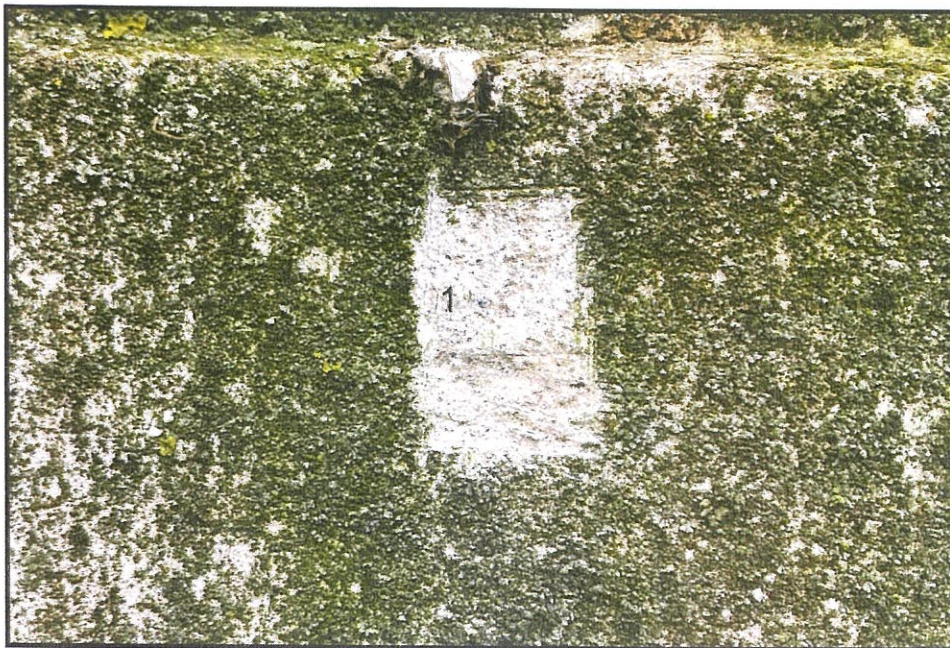
**ODKRYWKA NR 7 (detal architektoniczny – baza pilastra).**

Fot.nr 7 Odkrywka sondażowa detalu architektonicznego elewacji północnej.

Wnioski: Podłożem jest bardzo twardy tynk wapienno-cementowy, nie wyklucza się dodatku do masy wypełniacza (mielonego kamienia).

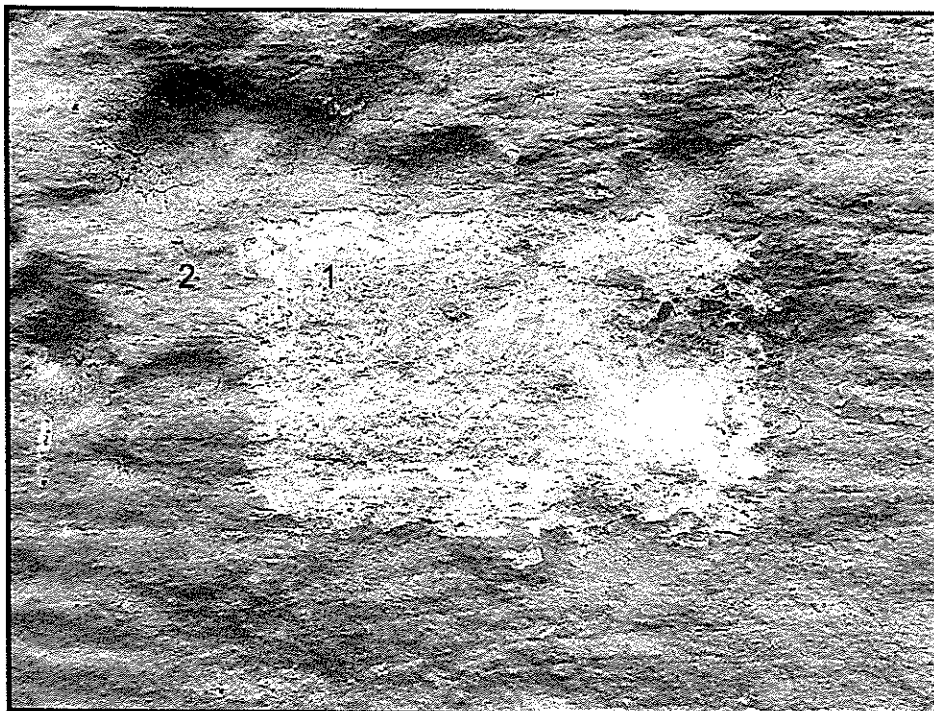
**ODKRYWKA NR 8 (kamienny cokół elewacji północnej).**

Fot.nr 8 Odkrywka sondażowa cokołu elewacji północnej.

Wnioski: Kamienny cokół został pomalowany farbą elewacyjną w 2008 roku.

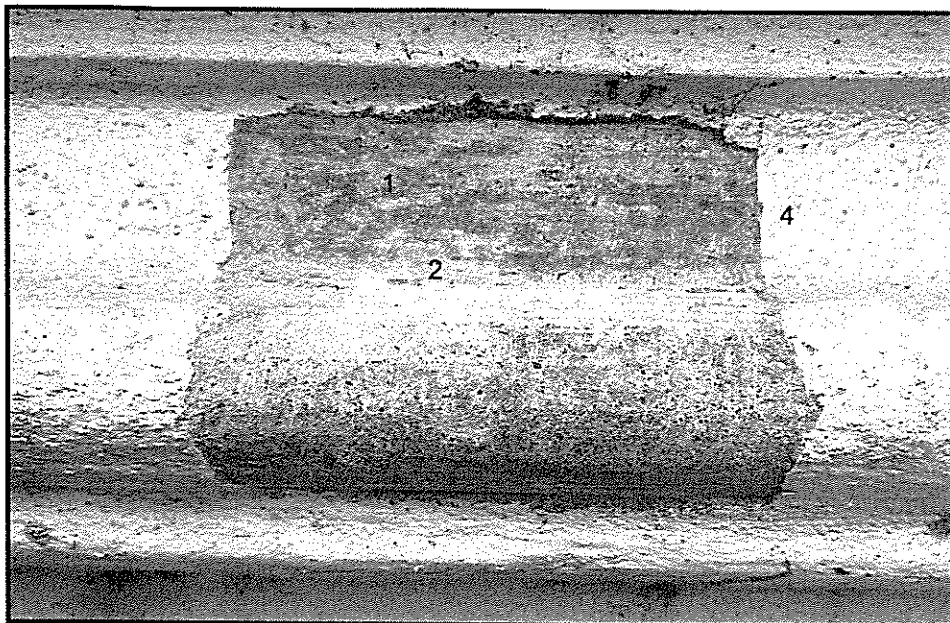
**ODKRYWKA NR 9 (belkowanie okna na elewacji północnej).**

Fot.nr 9 Odkrywka sondażowa detalu architektonicznego (belkowania okna) elewacji północnej.

Wnioski: Belkowanie okna zostało wykonane z zaprawy wapienno-cementowej. Widoczne są śladowe pozostałości farby wapiennej beżowej. Warstwy 3 i 4 są wtórne. Opaski okienne mogły zostać wymienione lub bardzo mocno uzupełnione zaprawą w latach 60-tych XX wieku.

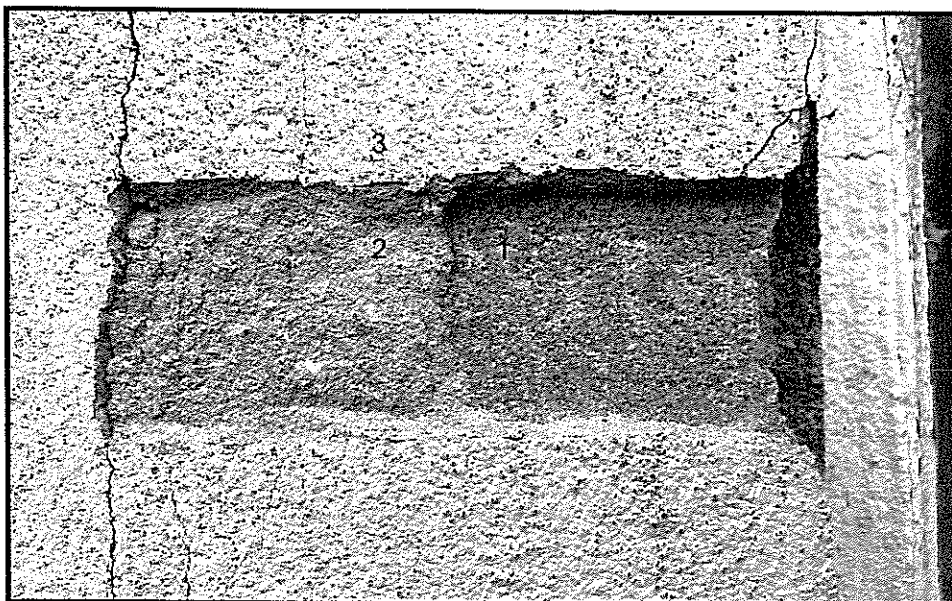
**ODKRYWKA NR 10 (belkowanie okna na elewacji północnej).**

Fot. nr 10 Odkrywka sondażowa detalu architektonicznego (belkowania okna) elewacji północnej.

Wnioski: Belkowanie okna zostało uzupełnione zaprawą wapienno-cementową podczas wymiany stolarki okiennej w latach 60-tych XX wieku.

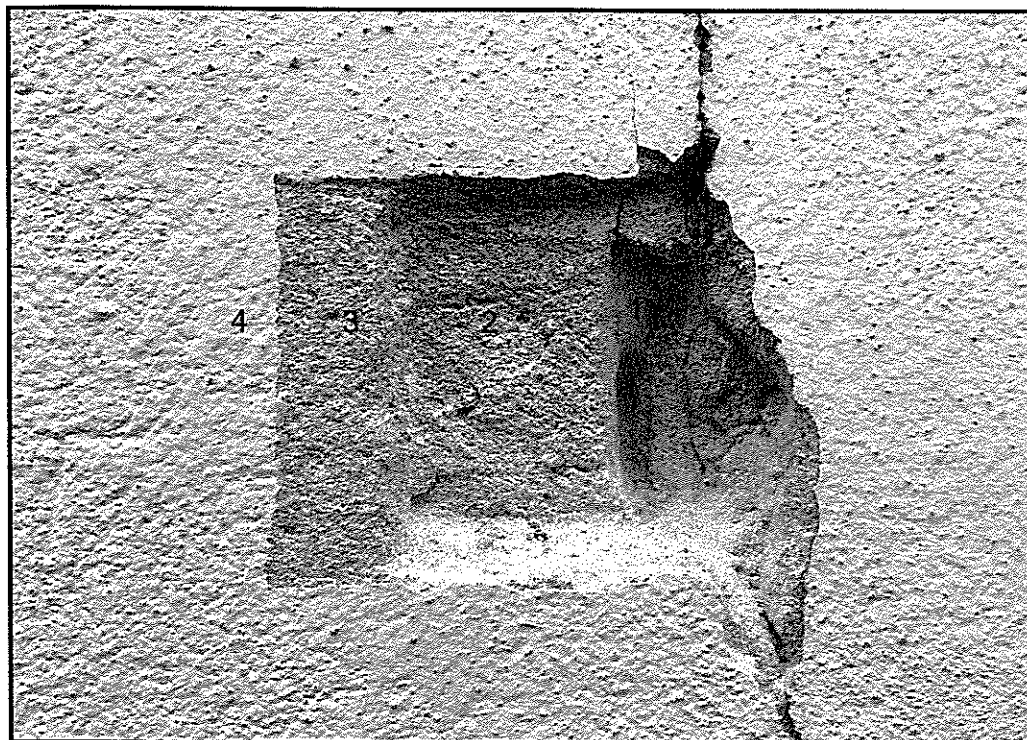
**ODKRYWKA NR 11 (wyprawy tynkarskie elewacji południowej).**

Fot.nr 11 Odkrywka sondażowa elewacji południowej.

Wnioski: Kościół został otynkowany zaprawą wapienno-cementową w latach 60-tych XX wieku. Prawdopodobnie nie był malowany. Nawarstwienia 3 i 4 pochodzą z czasu remontu świątyni z 2008 roku.

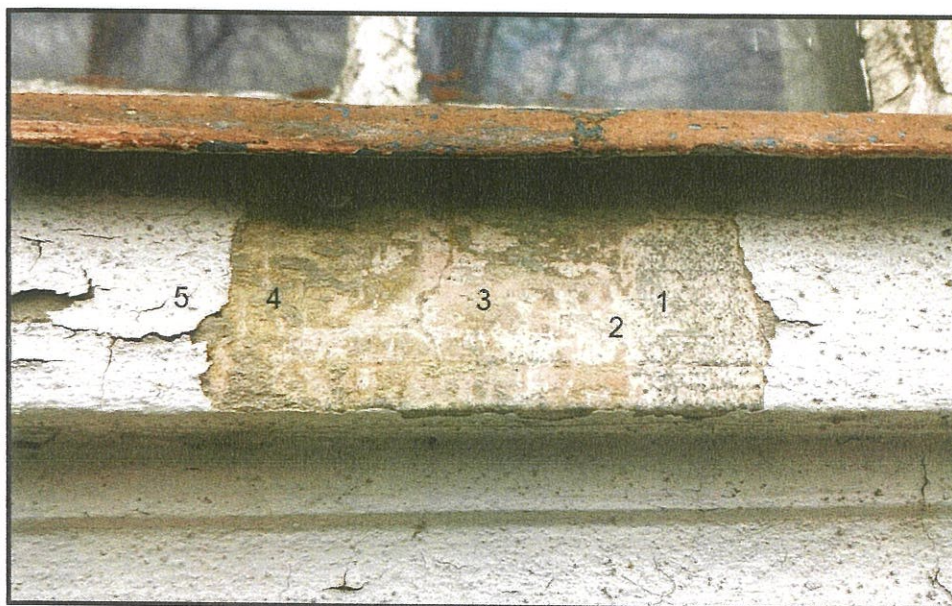
**ODKRYWKA NR 12 (belkowanie okna na elewacji południowej).**

Fot.nr 12 Odkrywka belkowania okna na elewacji południowej.

Wnioski: Belkowanie okna zostało wykonane z zaprawy wapienno-cementowej. Pierwszą warstwą jest przetarta pobiała wapienna. Widoczne są śladowe pozostałości farby wapiennej różowo-beżowej. Opaski okienne mogły zostać wymienione lub bardzo mocno uzupełnione zaprawą w latach 60-tych XX wieku. Warstwy 4 i 5 zostały wprowadzone podczas prac remontowych w 2008 roku.

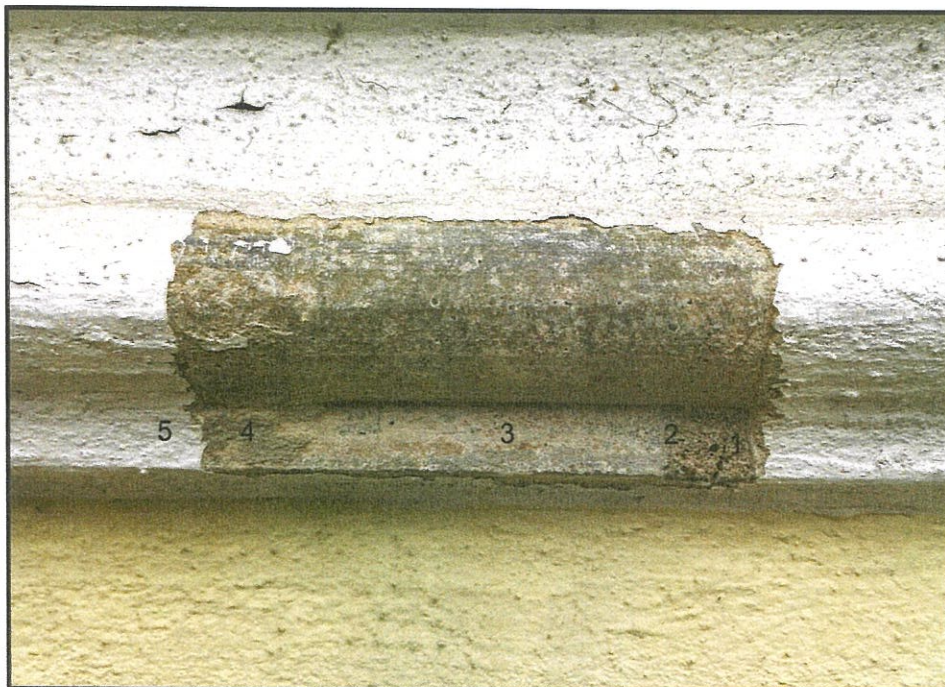
**ODKRYWKA NR 13 (belkowanie okna na elewacji południowej).**

Fot.nr 13 Odkrywka belkowania okna na elewacji południowej.

Wnioski: Belkowanie okna zostało wykonane z zaprawy wapienno-cementowej. Widoczne są śladowe pozostałości farby wapiennej blad różowej. Opaski okienne mogły zostać wymienione lub bardzo mocno uzupełnione zaprawą w latach 60-tych XX wieku.

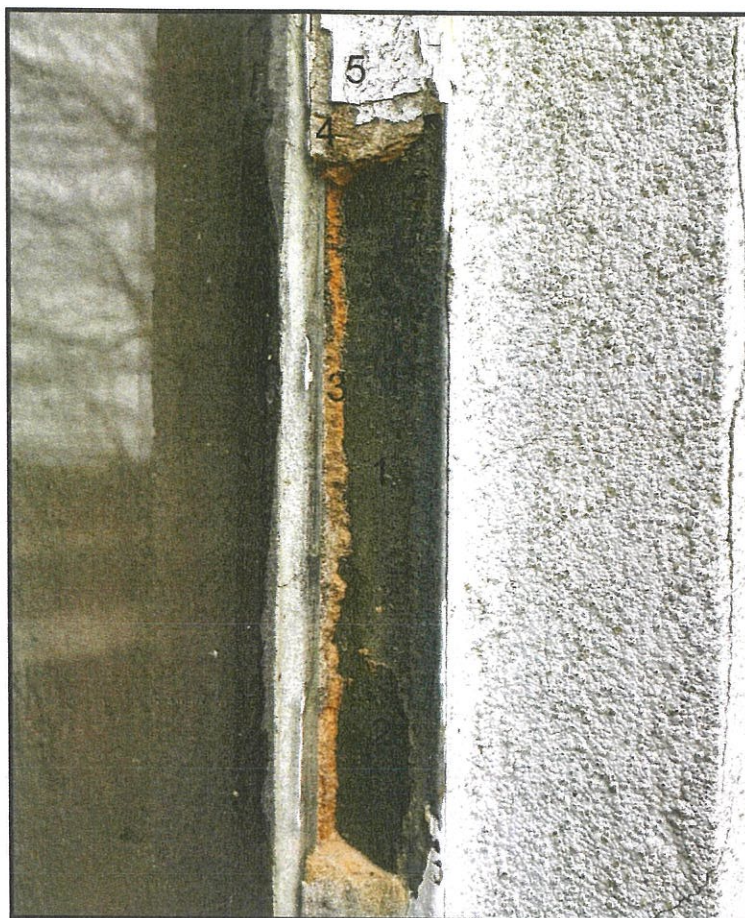
**ODKRYWKA NR 14 (elewacja południowa, stalowa opaska okna).**

Fot.nr 14 Odkrywka sondażowa okna elewacji południowej.

Wnioski: Konstrukcja okna jest stalowa, pierwsza warstwa malarska jest ciemnoszara. Przeszklenie okien zostało wymienione.

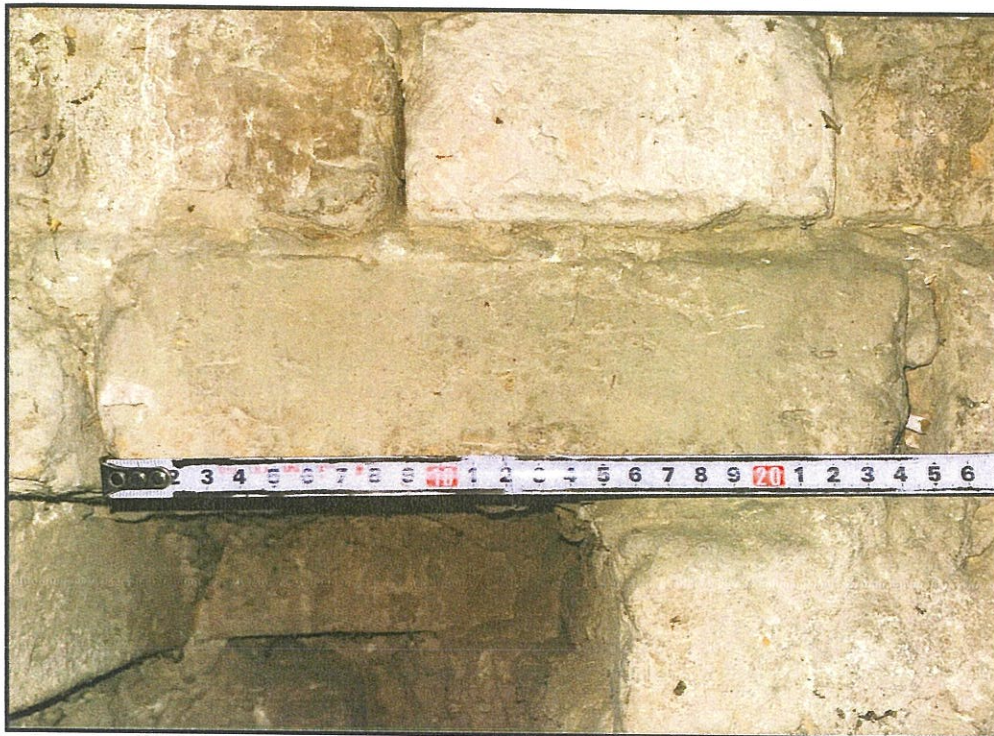
**ODKRYWKA NR 15 (mur ceglany wewnętrzny - wejście na dzwonnice).**

Fot. nr 15 Odkrywka muru ceglano. Wymiary cegły 24 cm x 7 cm.

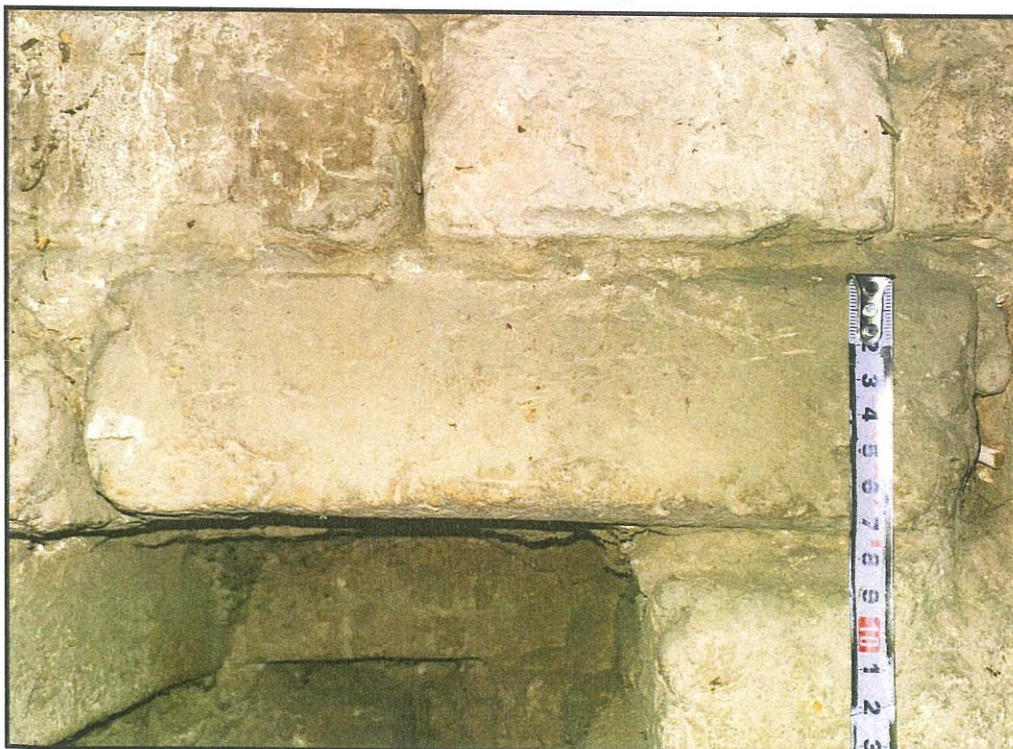
**ODKRYWKA NR 16 (mur ceglany wejście na dzwonnice).**

Fot. nr 16 Odkrywka muru ceglano. Wymiary cegły 24 cm x 7 cm.

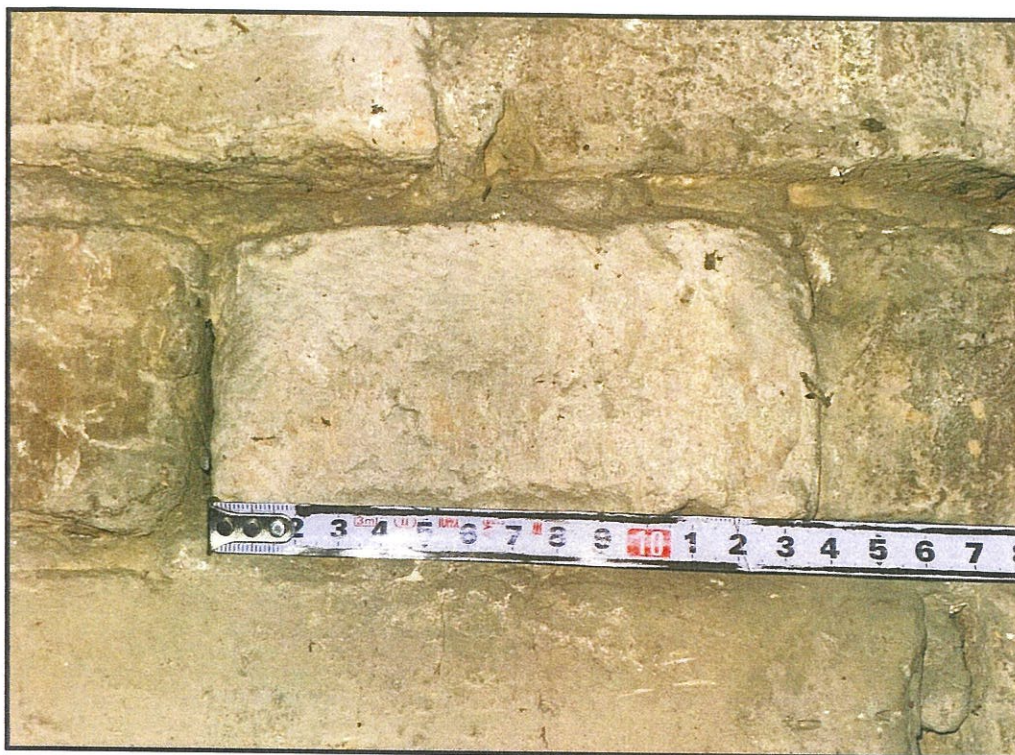
**ODKRYWKA NR 17 (mur ceglany wejście na dzwonnice).**

Fot. nr 17 Odkrywka muru ceglano. Wymiary cegły 13cm x 7cm.

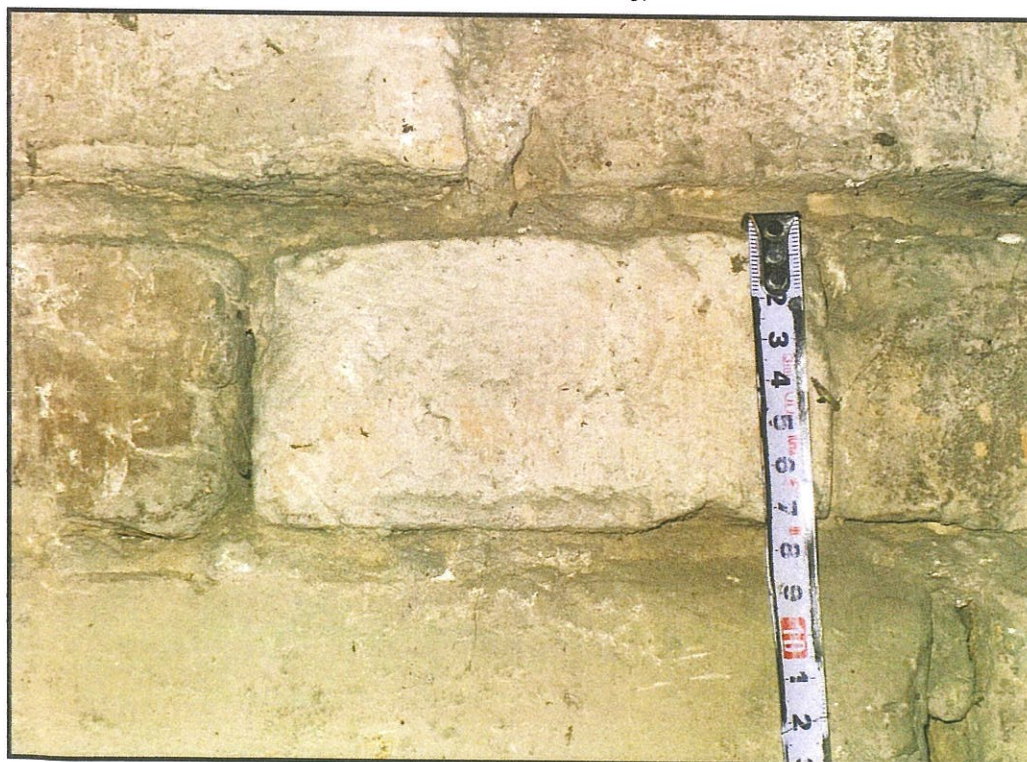
**ODKRYWKA NR 18 (mur ceglany wejście na dzwonnice).**

Fot. nr 18 Odkrywka muru ceglano. Wymiary cegły 13cm x 7cm.

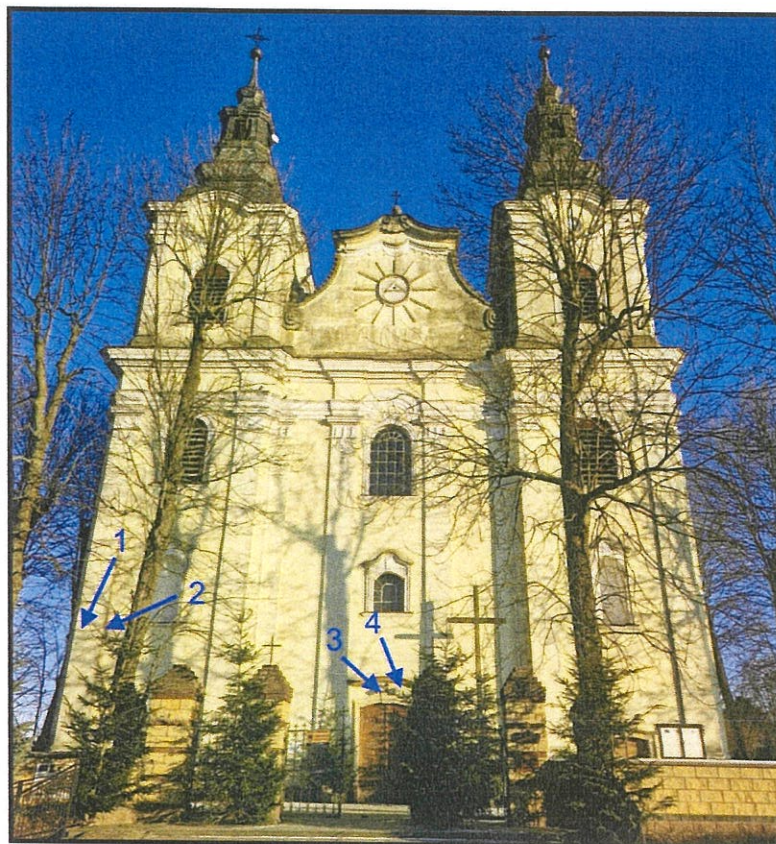
Fot. nr 19 Lokalizacja odkrywek na elewacji frontowej (zachodniej).

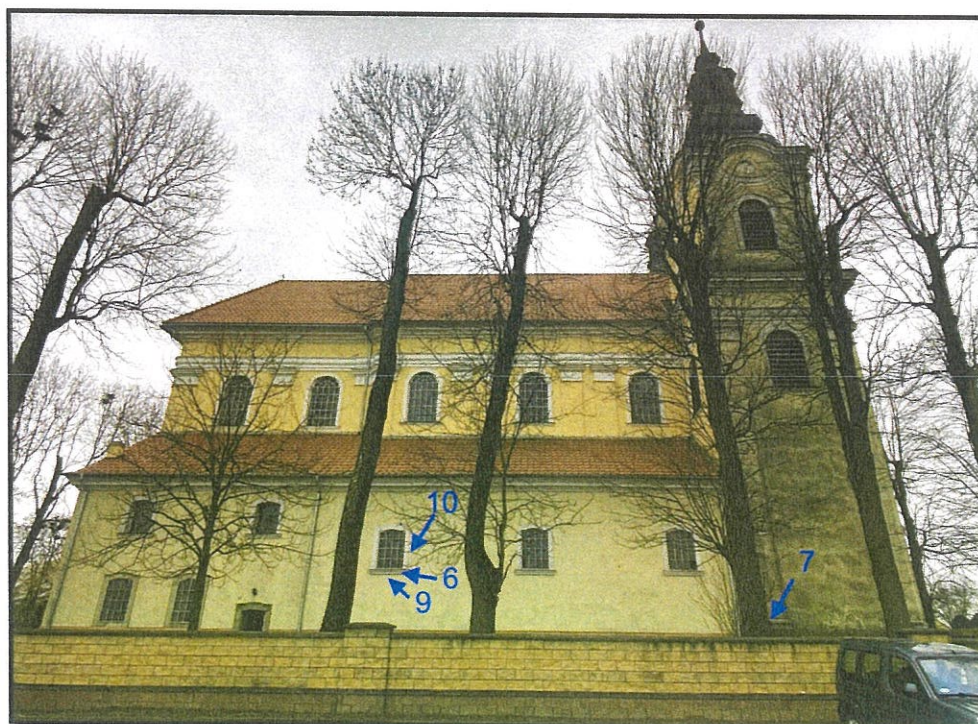
Fot. nr 20 Lokalizacja odkrywek na elewacji północnej.

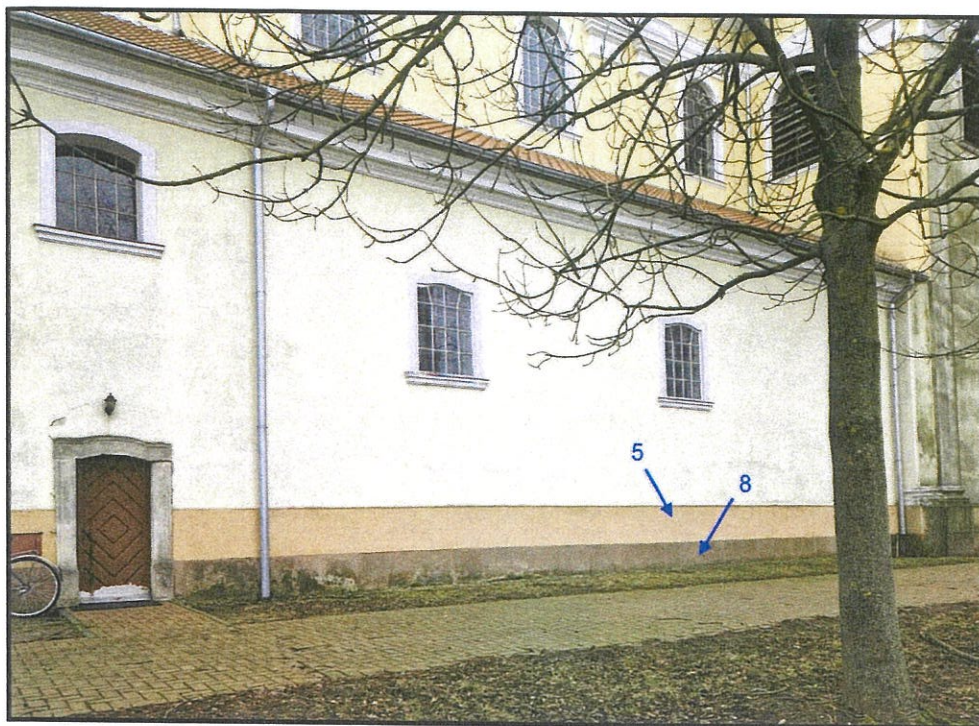
Fot. nr 21 Lokalizacja odkrywek na elewacji północnej.

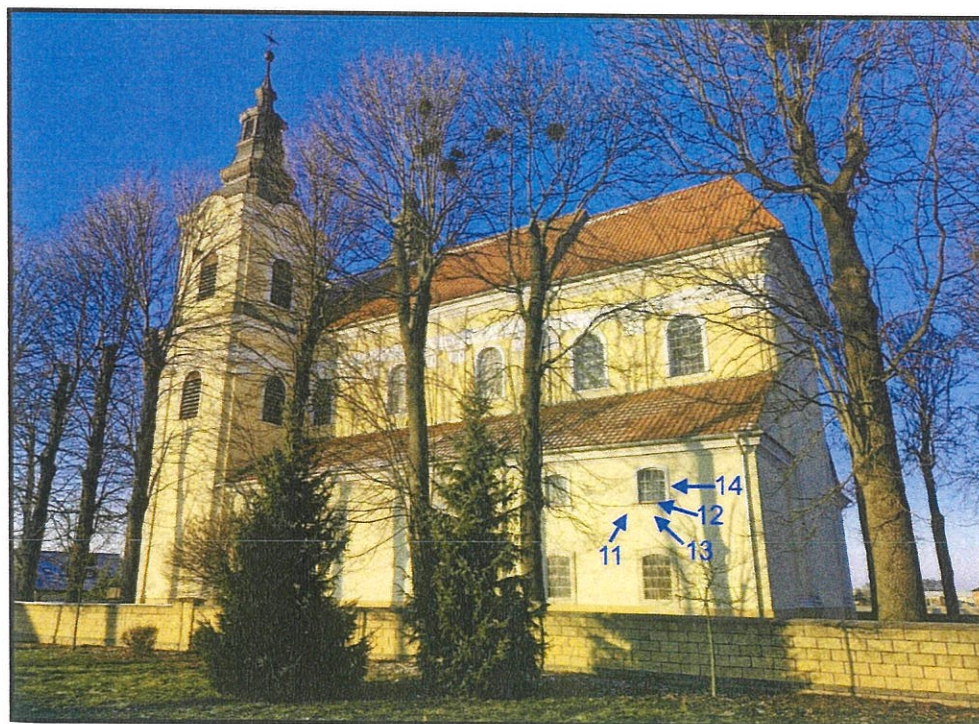
Fot. nr 22 Lokalizacja odkrywek na elewacji południowej.
