PROGRAM PRAC KONSERWATORSKICH DO ELEWACJI KOŚCIOŁA

P.W. NAWIEDZENIA NMP W REGNOWIE

96-232, REGNÓW 7

MARZEC 2024

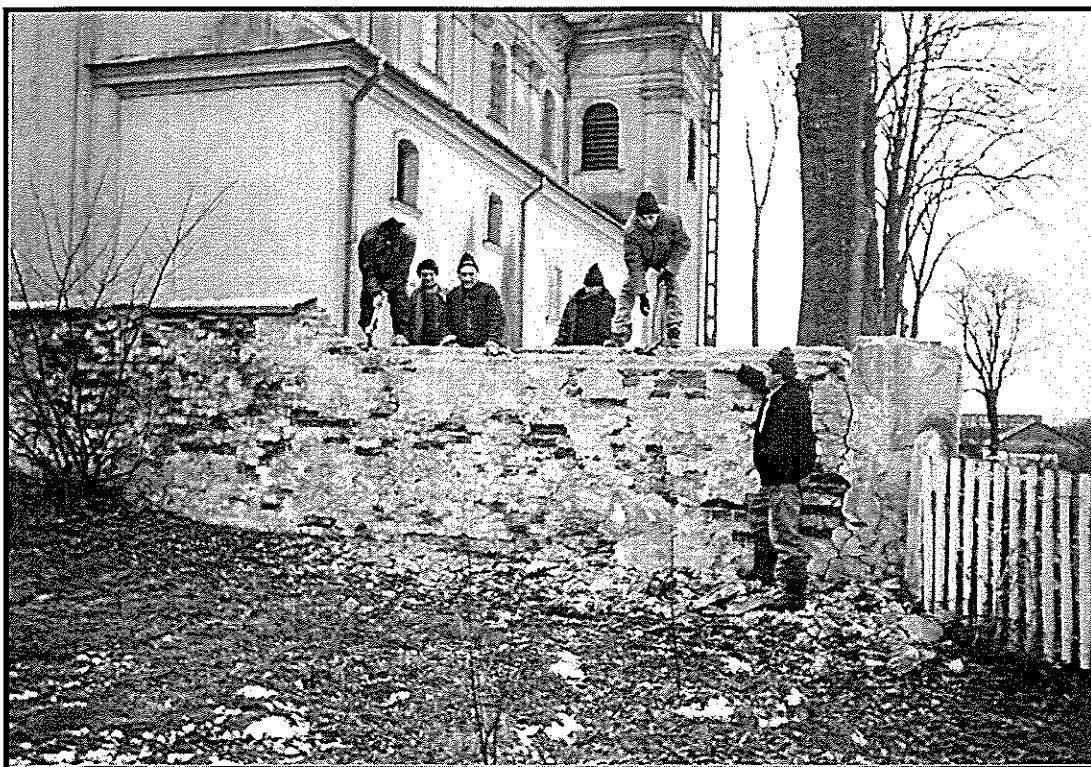
Fot 6. Zdjęcie archiwalne przedstawiające remont muru w 2003 roku. W tle widoczne niemalowane tynki.

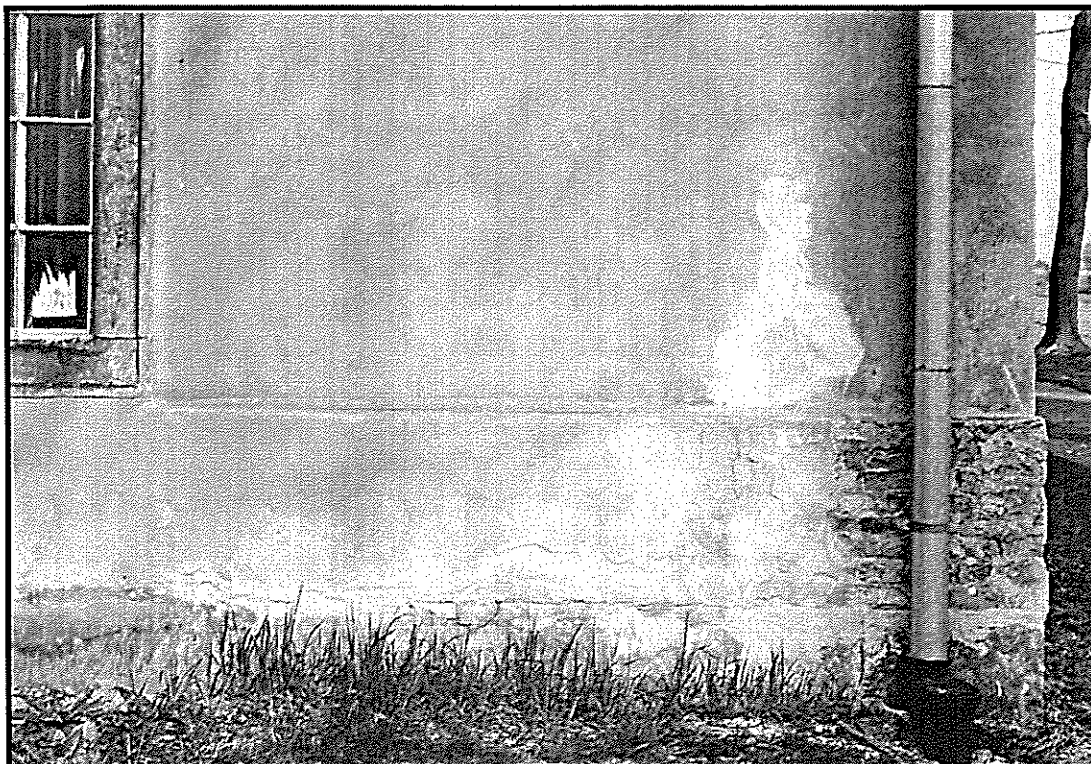
Fot 7. Elewacja południowa. Widoczne niemalowane tynki świątyni. 2003 rok.

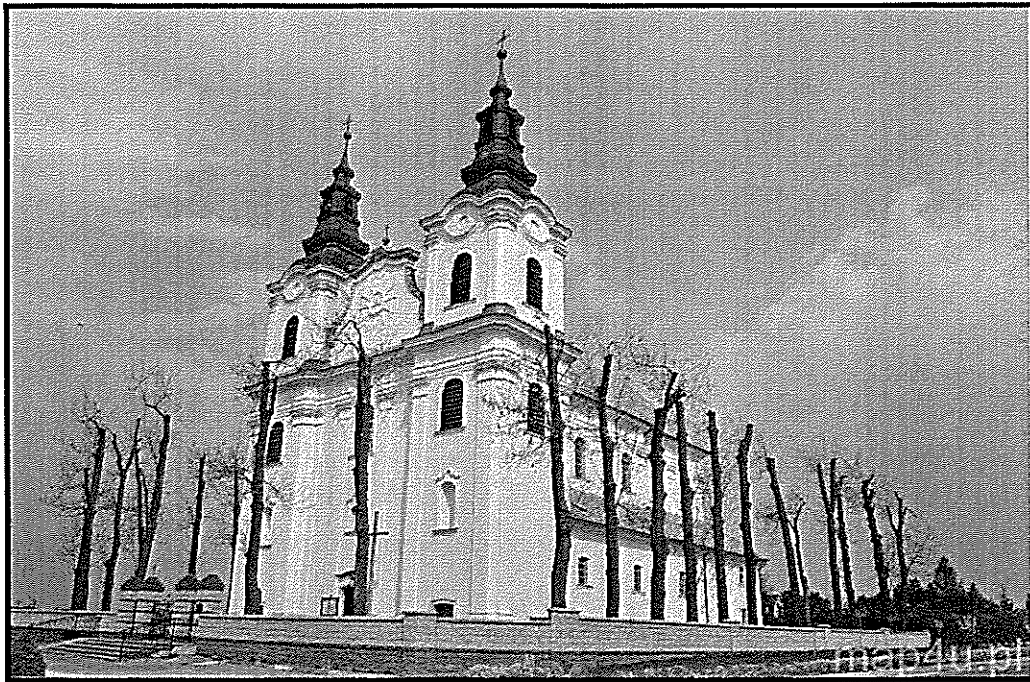
Fot. 8. Autor: Tomasz Mazurek.

W najbliższym otoczeniu kościoła rosną stare drzewa (widoczne są na zdjęciu z 1915 roku). Drzewostan podlegał pracom pielęgnacyjnym (fot. nr 8). Drzewa odrosły, korony są mocno rozgałęzione. Drzewa powodują zacienienie (elewacji zachodniej i północnej). Stwierdza się rozległe skażenie mikrobiologiczne tynków. Tynki są zanieczyszczone z tendencją do inwazyjnego rozrostu glonów. Rażące zniszczenia widoczne są w pełnej wysokości wieży oraz nawy bocznej. Zdegradowana stolarka (żaluzje) okien wieży umożliwia swobodny dostęp gołębiom, które budują gniazda w wieży. Bytujące ptaki pozostawiają odchody zanieczyszczając konstrukcję wewnątrz wieży. W okresie jesiennym drzewa zrzucają bardzo duże, twarde liście, które regularnie zapychają rynny i rury spustowe kościoła powodując ich niedrożność.

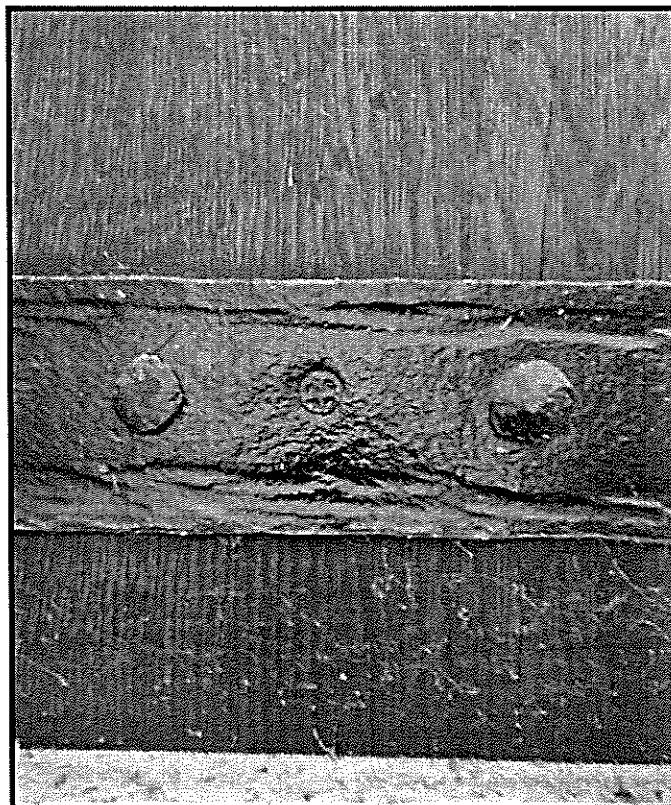
Fot. 29. Widoczny stan zachowania żeliwnych, kutyh elementów stolarki.

Fot. 30. Zbliżenie.

3. Zaleca się usunięcie wtórnych przemalowań przy użyciu środka do usuwania powłok olejnych.
4. Wyprostowanie pociętych fragmentów przy zastosowaniu metod metaloplastycznych.
